V-411

最近の地震とコンクリート被害の概要

北見工業大学 桜井宏 鮎田耕一
北海道大学工学部 佐伯昇

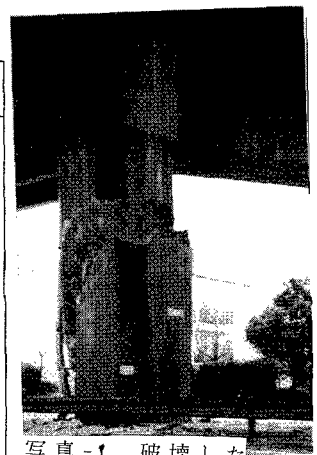
地震名	釧路沖	北海道南西沖	北海道東方沖	三陸はるか沖	兵庫県南部
各地震の災害の特徴	900galの加速度を記録し、鉄筋の段落とし部を有する円柱橋脚の被害(道路橋、鉄道橋) RC消防望楼の櫓が崩壊 港湾構造物の液状化による被害目立つ	30m以上の遡上高の津波による擁壁転倒 奥尻島や北海道南部の軟弱地帯RC橋脚の被害が発生 PC製スロープの基礎転倒による崩壊 港湾構造物の津波による移動や沈下	北方領土の被害が大きく北海道東部に広範囲の被害、釧路沖地震の復旧直後に再度地震を受ける 沓座RC亀裂剥離 港湾構造物と防潮堤のひびわれ目立つ	八戸市内中心に直線上の限定された地域の被害が目立つ過去に大地震の影響を受けた構造物に再度被害(旧ひびわれ部鉄筋腐食) 橋脚が増設した歩道橋と衝突し傾く	震度7の激震を大都市が受けた直下型の地震災害で構造物の倒壊や落橋 写真-1 終局限界状態に達したものが多く 港湾構造物の崩壊

写真-1 破壊した高速道路の橋脚
