## 神戸西部地域における活断層と地震被害

中央開発株式会社 正会員 宮島圭司  
同 上 正会員○田中英幸

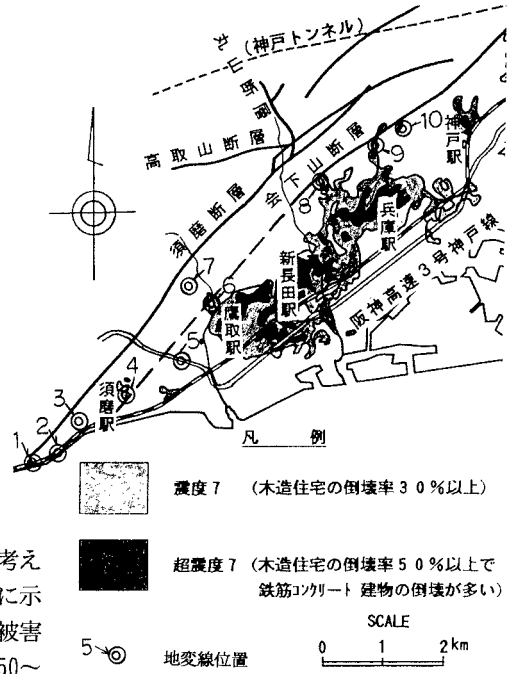
図-1 地変線と震度マップ

須磨断層・会下山断層付近の地変線位置を図-1の震度マップおよび図-2の明治18年の仮製地形図に図示した。以下、各地点での地盤変状と被害状況について記述する。

軟弱な粘土地盤の層厚は、7m程度で下位はN値30～50の砂礫地盤である。図-1に示す震度7以上の分布は、この軟弱な粘土の分布域に良く一致し、長田・兵庫の被害は表層に分布する軟弱な粘土が強く影響しているとも考えられる。地変線は、震度7が山地側へ延びた箇所位置し、個々の構造物を対象にすると、RC建築物や土木構造物への被害が顕著で、局部的に超震度7に該当する箇所がある。

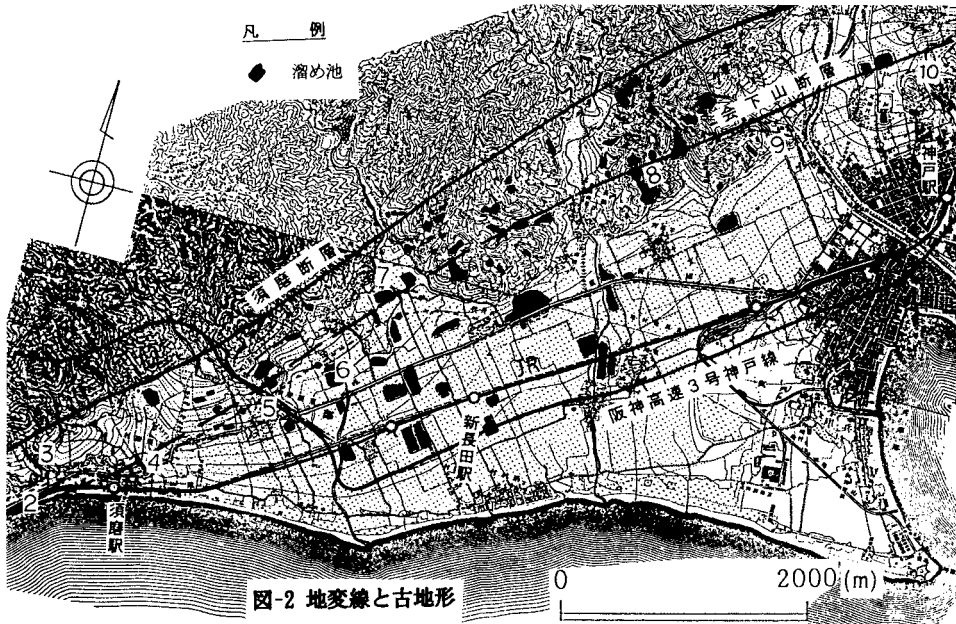
図-2 地変線と古地形

神戸西部地域で確認した兵庫県南部地震による地変線は、須磨断層・会下山断層の南側に位置し、顕著な被害が線状に配列するなど地震断層による地表変位とも考えられた。しかし、今回確認した地変線の幾つかは図-2に示すように溜め池や谷部を盛土した箇所でもあり、顕著な被害は地盤構成にも左右されている。また、各々の地変線は50～100mの延長が確認できるが、地表の変位は微小で、変位のセンスも複雑である。これより、これら地変線は地震断層による地表変位とは判断できず、岩盤深部での変形が地表部では分散し、地盤構成も影響して間接的に各種の災害現象として現われたと考えられる。
