神戸大学大学院 学生員 松本正人 神戸大学工学部 正会員 森川英典  
 神戸大学工学部 正会員 高田至郎

兵庫県南部地震において多くの鉄道高架橋が被害を受けたが、本稿ではその中でも特に西宮市、尼崎市、伊丹市におけるJR山陽新幹線の被害を例にとり、被害の発生原因の検討を行い、その後の復旧状況について調査した結果と今後の課題について示した。

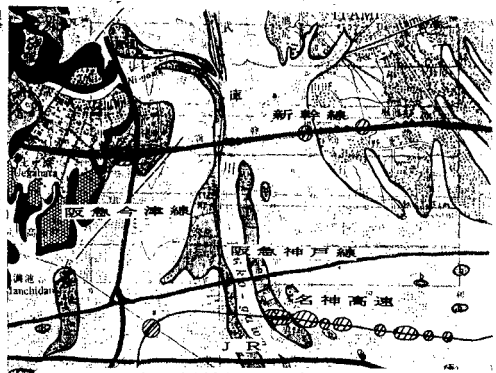
図1 JR山陽新幹線の被害(地質・断層図)

図1, 2は西宮市、芦屋市、伊丹市におけるJR山陽新幹線の主な被害箇所をそれぞれ地質・断層図、地形図に示したものである。また、参考のために名神高速道路の被害箇所についても示してある。被害箇所は六甲トンネル出口付近から、阪急今津線跨線橋を経て上大市の阪神水道事業団北側に至る約1kmの区間で高架橋が連続的に崩壊している。ところがそれ以東、武庫川に至る区間については、同形式の高架橋にもかかわらず、損傷程度が全く異なりひびわれ程度の損傷が生じているのみである。地形的にみると六甲トンネル出口近傍は、緩斜面から平地への変化部であり、地震動が一般に増幅されやすい箇所であるといえる。また、被害地域は震度7地区付近である。地質・断面図を見ると、被害箇所は甲陽断層の南側にあり、また被害の有無の境界にはリニアメントが存在している。さらに、被害を受けていない地区は武庫川周辺の沖積層であり、被害地域には新たな堆積砂層が存在し、これらの要因が地震動増幅特性に影響を及ぼしているものと考えられる。ただし、参考のために示した名神高速道路の被害は、新幹線の被害と全く異なる様相を呈していることをつけ加えておく。また、現在、復旧作業によりフーチング上面まで地盤を掘削しているが、出水が見られ地下水位が高いことも被害に影響を及ぼしているものと考えられる。構造的には国鉄の旧基準に基づいて設計されているため、帯鉄筋量が少なく、現行基準の半分程度(現行基準の靱性率4程度に対して靱性率2程度)になっている。したがって、想定地震動(関東地震クラス)を越える地震動を受けた場合、エネルギーが吸収しきれない状態になり得る。これは、当時帯筋は主としてせん断抵抗部材として考えられ、最大荷重後の靱性保持という観点でとらえられていなかったということによる。一方、地中梁については、損傷は軽微であり、また杭については、数カ所で検査されたが、大きな損傷は認められていない。次に武庫川橋梁は、全橋梁にコンクリート剥離、主筋の張り出し損傷を受けたが、これは主筋の段落とし部が旧基準のまま存在したためであり、宮城県沖地震において生じた損傷と全く同一の形態であり、これがなければ大きな損傷は免れたものと推測される。一方、武庫川以東の尼崎市における落橋は、沖積層の低位段丘近傍で生じており、さらに東側の伊丹市における落橋は低位段丘上で生じている。これらの箇所は、ある一つの桁(3径間ラーメン)が破壊しており、その前後の桁は連続的にコンクリートの剥離、鉄筋一部座屈損傷が生じている

が、倒壊には至っていない。また、周辺の建物はほとんど倒壊といった大きな被害は受けていない(周辺で全壊数件程度)。倒壊桁のずれはN方向であり、地盤変位はS方向が主動であったと推察される。この破壊の要因を検討するためには、さらに詳細な地盤条件を把握する必要がある。たとえば、現場付近には下水路(開水路)が存在しており、落橋箇所では下水路が橋梁下を横断(幅1m程度の暗渠)している。また、フーチング掘削に際して、ある程度の出水が生じ、排水処理が行われているため、地下水位についても考慮する必要があると考えられる。また、この地区における他の損傷箇所についても、同様に下水路が横断している場合が多い。つまり、新幹線建設前の地形あるいはさらに以前の原地形の状態を詳しく調査する必要があるといえる。たとえば、下水開水路が自然河川をある程度利用して整備されてきた可能性もあり、その場合、周辺地盤は旧河道であり、局部的に地盤が弱い、あるいは地下水位が高いという特殊性を有することになる。また、この点に関する検討のためには、土質柱状図等のデータ採取が必要であることはいうまでもない。
