大成建設(株)技術研究所 正会員 志波由紀夫
同 上 正会員 渡辺和明

阪神大震災での地下構造物の被災状況と神戸市街地の地盤の状況 (構造物被害は学会報告¹⁾, 新聞報道等の公表資料による)

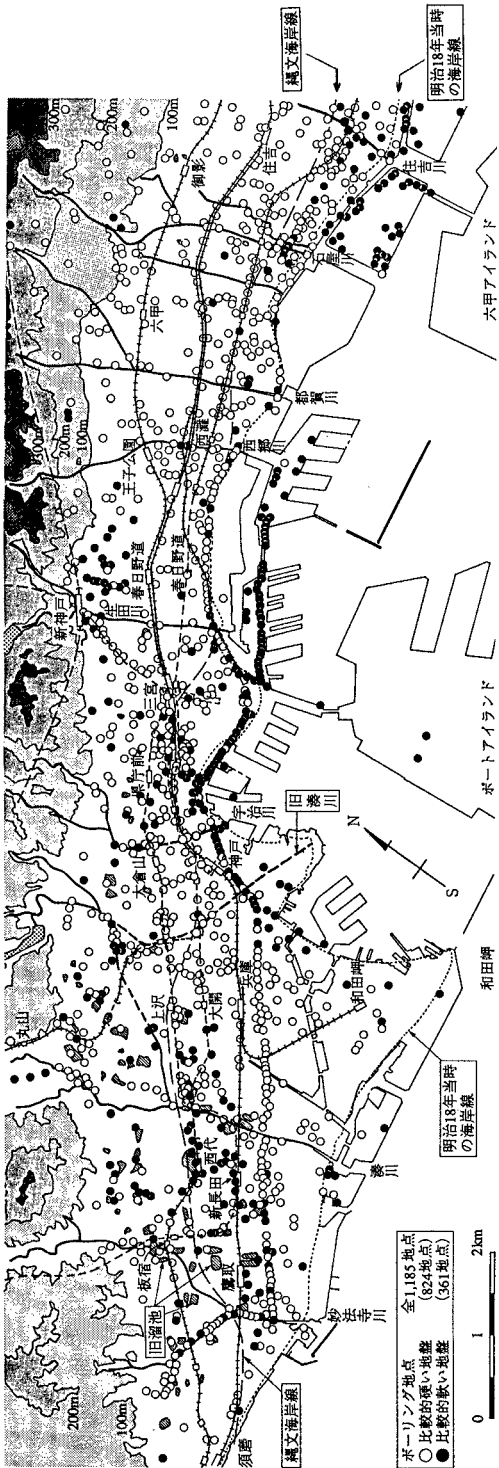
(a) 指標-1 による地盤の硬軟

N値の不明な表土についても層厚に算入した。なお、N値15の砂質土層とN値8の粘性土層はいずれも、せん断波速度が200m/s程度の地層という意味をもつ³⁾。右図の(a)および(b)は、土質柱状図とN値のデータが揃っている1,185地点について、地盤の硬軟を指標-1と2とでそれぞれ判定した結果である。これらには大きな違いが見られず、地盤の硬軟の判定結果は比較的安定している。いずれにしても、全体の約30%の地点が「軟質」と判定され、それらは埋立地や海岸沿いのほか、須磨区東部から兵庫区西部にかけての一帯、宇治川から三宮へかけての地域、新神戸駅の東側の一画、河川の河口付近などに分布している。

- ① 兵庫区西部と長田区の一帯に被害が比較的多く生じたが、この地域は昔、低湿地帯であった所およびその周辺で、全体的に地盤が「軟質」である。また、明治時代に多くの溜池があり、軟らかい粘土が見られる。
- ② 被害が出なかった地下構造物の多くは、縄文期以前からの陸地や、地盤が「硬質」な場所に位置する。ただし、いくつかの被害/無被害のケースについては、上記の地盤条件との関係が当てはまらない。
