## 兵庫県南部地震におけるケーソン式岸壁及び河川堤防の被災形態に関する一考察

山口大学工学部 正員 兵動正幸

復建調査設計(株) 正員○若槻好孝 藤井照久 福田直三

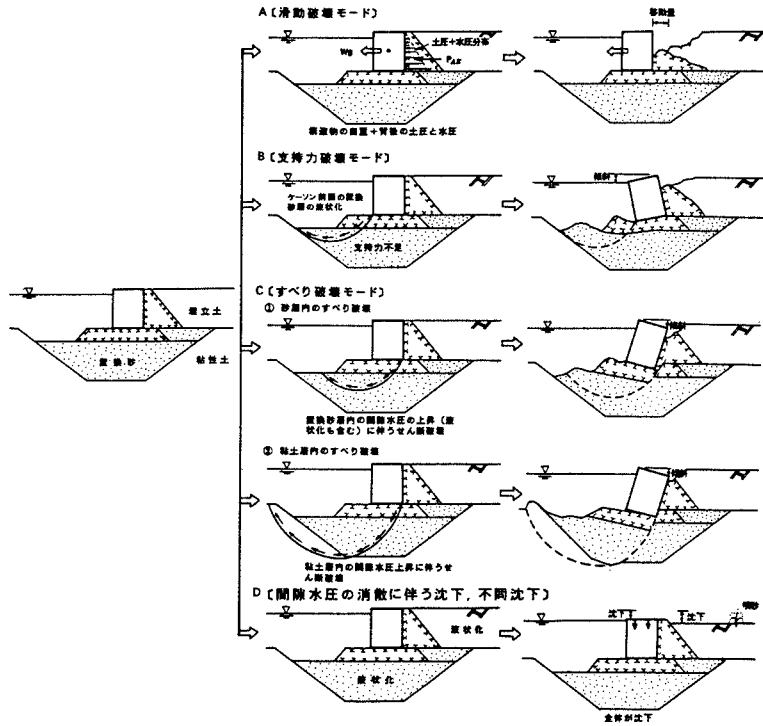
図-1 ケーソン式岸壁の被災形態

実際の被災地では、これらの形態が単独で生じたようなケースはほとんど見受けられず、これらの幾つかが重なりあって生じたものと考えられる。今回の被災の中で、特に、ケーソン式岸壁ではA、Bの形態が卓越しており、ケーソンの前方移動と背面エプロンの陥没が顕著であった。また、河川堤防ではA、Cの被災形態の複合と考えられ、堤防の側方への流動的破壊が顕著に見受けられた。したがって、これらの被災形態が両地域で複合的に生じたものと考えられる。

| 被災形態 | 確認した被災状況 |
|---|--|
| A<br>(滑動破壊モード) | <ul style="list-style-type: none"> <li>・激しい地震動によりケーソンあるいは河川堤防に大きな慣性力が働くことにより滑動すると考えられる被災形態である。</li> <li>・ケーソン式岸壁では、背後の埋立地が液状化したことによる地震時土圧の増大も同時に生じているものと考えられる。</li> </ul> |
| B<br>(支持力破壊モード) | <ul style="list-style-type: none"> <li>・拘束圧の低いケーソンあるいは河川堤防のり面の前方の土層の動的強度低下により、支持力不足となり、せん断破壊を生じ、ケーソンは海側に傾き、河川堤防はのり先から崩壊すると考えられる被災形態である。</li> </ul> |
| C<br>(すべり破壊モード) | <ul style="list-style-type: none"> <li>・ケーソン及び河川堤防下の地盤、あるいはその周辺の地盤の過剰間隙水圧が上昇(液状化を含む)したために、動的強度が低下し、すべり破壊が生じたと考えられる被災形態である。</li> </ul> |
| D<br>(過剰間隙水圧の消散に伴う沈下・不同沈下) | <ul style="list-style-type: none"> <li>・ケーソン及び河川堤防下の地盤、あるいはその周辺の地盤に生じた過剰間隙水圧(液状化を含む)の消散及び土粒子構造の再配列により沈下・不同沈下を生じたと考えられる被災形態である。</li> </ul> |
