兵庫県南部地震におけるアスファルトの割れ目の調査

(正)○日本大学短期大学部建設学科土木コース 柳谷 俊
 (正) 東洋地質調査株式会社 地質部 中井 卓巳
 (正) 東洋地質調査株式会社 技術統轄本部 柏井 善夫

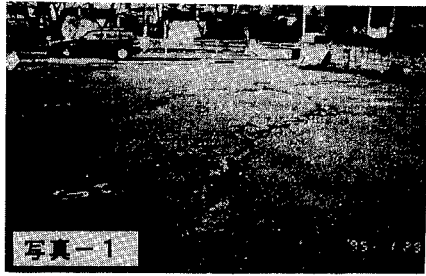
- A. 写真-1に示すような大規模の割れ目(図-1, 2上で長く太い方のバーで表示した)
- B. 写真-2に示すような中規模程度の割れ目(図-1, 2上で短く細い方のバーで表示した)

- (1) 割れ目は道路方向に直交する傾向がある。
- (2) 道路に平行して走る割れ目は、埋設管などの地下構造物の施工が原因である。
- (3) 写真-1の様な道路方向に斜交する割れ目は、せん断性の割れ目であることが多く、このことは、地盤そのものの変形を反映している可能性が高く、活断層に対応している可能性が強い。
- (4) 割れ目の多くは人為的な地形要因(切り盛り境界、川や溝などの自由面)に大きく影響されている。
- (5) 図-1に示す西宮での結果において、道路に斜交する割れ目に着目すれば、このような割れ目が連続したり、密集する2つのゾーンを判別することができる。図中に矢印と網掛で示したが、北側のゾーンは道路を斜めに横切る割れ目が途切れ途切れに長く続いている。また、南側のゾーンは道路を斜めに横切る割れ目が密集している。北側のものは「近畿圏中央部の活断層および海成段丘資料(近畿圏地震活動度調査委員会)」に記載された甲陽断層に一致し、南側のものは伊丹断層に連続するリニアメントに一致している。このように、市街地化がすすんだ地域でも、アスファルトの割れ目を指標に活断層の位置が正確に決定できた。
- (6) 西宮では埋立地や軟弱層が堆積していると推定される浜風町と葎原町付近には割れ目が密集した。
- (7) 西宮では、河川や旧河川沿いに河川に沿った割れ目が見られる。これは、堤体などが、地震によって自由面側、すなわち川側へすべるか側方移動したためと考えられる。橋梁にもこのような地盤の破壊のために多くの被害を受けた例が数多くみられる。
- (8) 宝塚では、割れ目が比較的少ないゾーンに挟まれた、割れ目の著しく発達したゾーンが認識できる。これは「近畿圏中央部の活断層および海成段丘資料」に記載された清荒神断層に一致すると考えられる。さらに今回、月見台では割れ目のマッピングによって新たな断層が見つけられた。
