NTT関西設備建設総合センタ 土木技術部 正員 鎌田 敏正  
 NTT関西設備建設総合センタ 土木技術部 正員 中川 裕司  
 NTT関西設備建設総合センタ 土木技術部 鳥越 寿彦  
 NTTアクセス網研究所 高度非開削グループ 正員 山口 裕三

平成7年1月17日早朝に発生した阪神・淡路大震災によって、地震発生時は商用電源の停止とバックアップ電源の損傷により交換機が停止し約28万5千回線が不通になった。しかし、移動電源車の出動などにより翌1月18日午前中には交換機を復旧させた。約19万3千回線に被害を受けたが約7千人の復旧体制により1月31日にサービス回復はほぼ完了した。今回は、神戸に位置する通信用地下トンネル（以下とう道）の被害状況について報告を行う。

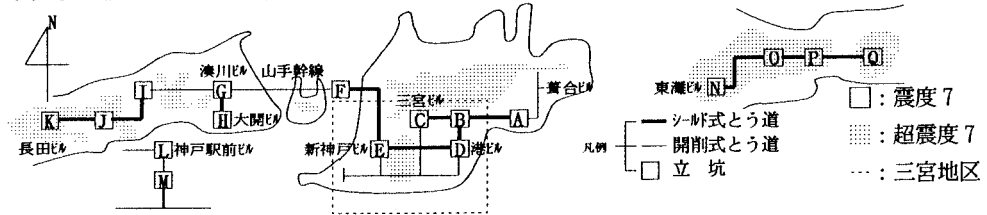
図-1 神戸とう道の概要

神戸とう道は、図-1に示すように葦合ビルから長田ビル間で約10km、東灘ビルからQ立坑間で約2kmの合計約12kmの長さを持つ。開削式とう道とシールド式とう道の割合は、4：6でシールド式とう道が長い。比較的とう道への影響が大きかった三宮地区については、3.項で報告する。

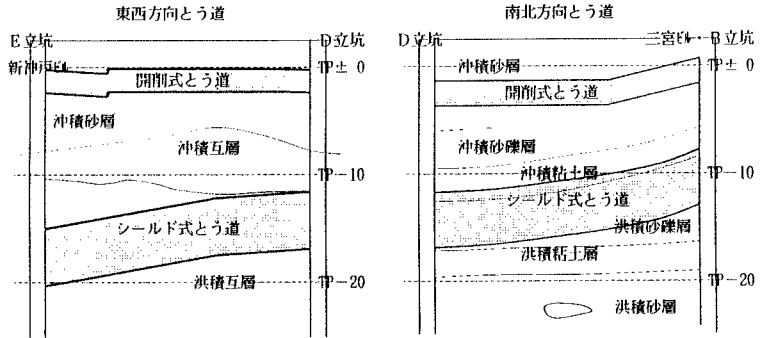
図-2 とう道縦断面図

図-2に示すとおり東西方向に位置しているD～E立坑間では、開削とう道は土被り2～4mでN値3～10程度の沖積砂層に位置し、シールドとう道は土被り14～19mでN値20～50程度の洪積層中に位置している。

また、南北方向に位置しているD～C間の開削とう道では、土被り2～4mでN値10～15程度の沖積砂層および砂礫層に位置し、D～B間のシールド式とう道は土被り7～14mでN値5～10程度の沖積粘土層とN値30程度の沖積砂礫層中に位置している。
