神戸大学大学院 学生員○尾崎竜三  
 神戸大学工学部 正会員 高田至郎

1. システムの概要

2. 被害の概要

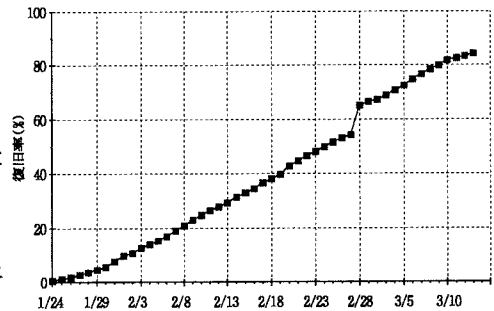
図1 ガス供給の復旧率の推移

3月13日現在の累計復旧戸数は約583,900戸で、復旧率は84.3%、また復旧対象外戸数を除いた供給停止戸数は約109,000戸である。13日現在の復旧状況を図1に示す。これを見ると当初の予定であった1カ月半では全面復旧の見通しは達成されていない。復旧のペースは、釧路沖地震の際の釧路ガスへの復旧速度、大都市型地震ということを考えれば、決して遅くはないが、復旧の長引く原因として1度供給停止してしまうと回復に時間を要するというガス供給システムの性格以外に以下のような事項が挙げられる。

- ・上下水道から漏洩した水や液状化した土砂が低圧導管へ流入し、除去に手間取っていること。
- ・家屋損壊などによる地表の障害物や悪化している交通事情が復旧作業の能率を低下させていること。
