兵庫県南部地震における上水道施設の被害と復旧

神戸大学大学院 学生員 嘉嶋崇志
神戸大学工学部 正員 高田至郎

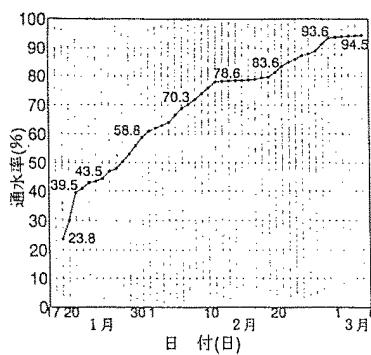
図1 神戸市の通水率累計

3月6日までの神戸市の通水率累計を図1に示す。通水率は3月13日現在でも97.1%で、地震発生後約2ヶ月経ても完全復旧には至っていない。これは配水管の水圧が十分に保持できないために漏水箇所の特定に時間を要していることと、被害箇所数がありにも多いためだと考えられる。また、道路の損壊、交通渋滞により復旧調査・作業が遅れること、狭幅員道路では思うように工事車両等が入れないために工事に時間要することや道路上に倒壊家屋がある場合は被害状況調査自体ができないということも影響している。さらに、他の事業者の復旧作業により異常のない管路が損傷を受けたりしたことがあったことが報告されている。神戸市では、給水タンク車による給水活動は地震当日午後から始め、兵庫県、自衛隊、他都市からの応援部隊を含め最大432台を行った。図2に給水タンク車の推移を示す。配水管の復旧にあわせて仮設水道を隨時設置し復旧活動の遅延に対応した。
