千葉県成東町、松尾町附近での降雨及び地震時による斜面崩壊の履歴

東京電機大学理工学部 正会員○吉田 喜忠
東京電機大学理工学部 正会員 安田 進
東京電機大学理工学部 正会員 小林 利雄

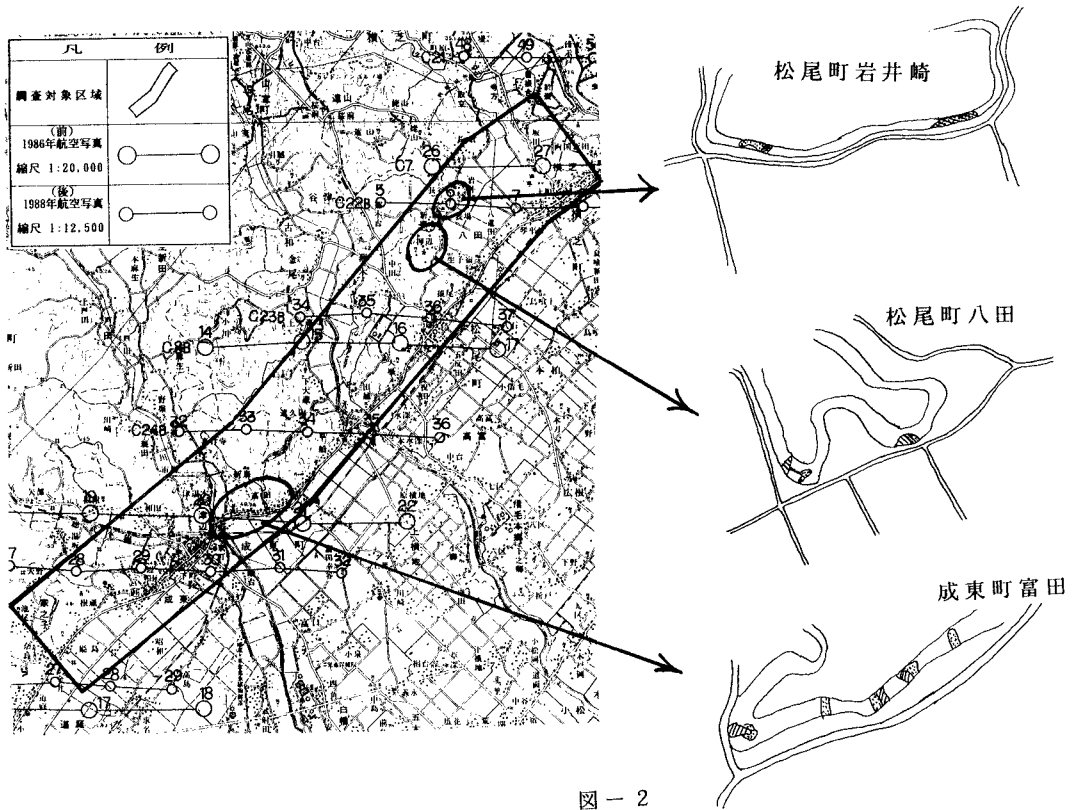
図-2

測定方法は平面写真では判別しづらいため、約1/3ずつずれている同じ箇所の航空写真2枚使用し、反射式実体鏡を用いて航空写真を立体化させて測定した。航空写真からわかった崩壊斜面を図-2に示した。

図-2より1971年の降雨時に崩壊した斜面の近傍の斜面が1987年の地震で崩壊したと考えられる。いわゆる崩落履歴があったと思われる。これは、この地区の斜面が年と共に風化していき、降雨や地震が引金となって崩落していると思われる。なお、斜面の崩壊形態は急傾斜面の表層すべりが主であった。
