1. 研究目的

阪神大震災によって被害を受けた規模・形態・用途などの異なる多種多様な公園空間を調査し、被害状況を評価した。今研究の目的は、景観材料の形態・機能や、公園空間の平常時と非常時の機能の違いなどを検証し、防災に配慮した都市公園の景観整備のあり方を確認する。

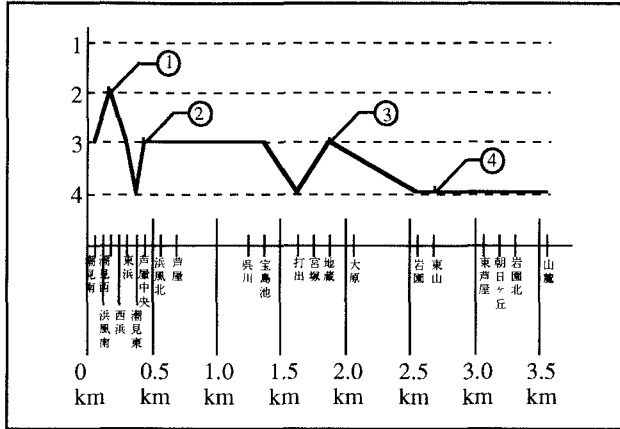
図-3 舗装の被害状況について

舗装の被害状況において、埋立地の特性として、液状化、地盤沈下など数多く見られ、舗装（アスファルト・インターロッキング・石貼り）の被害が多数確認できた。

海岸線から離れ、山に向かうにつれて、被害の程度が軽くなる傾向にある。
