IV-21

航空写真を用いた道路被災状況の分析

神戸製鋼所 正会員 ○荻野 啓
 神戸大学工学部 正会員 黒田 勝彦
 神戸大学工学部 正会員 竹林 幹雄

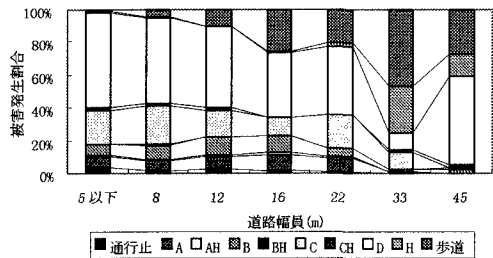
図2 東灘区全域の道路幅員別被災状況

まず図2に道路幅員別に道路被災状況を整理した。図より幅員が減少するにつれ道路被害割合が高くなっている。幅員5m以下の道路に通行止が集中しており、その要因として家屋等の倒壊物による閉塞が挙げられる。幅員33m以上の幹線道路では調査時には補修が進んでおり、重度被害は確認できなかった。このように道路被害程度は幅員と関連していると考えられる。

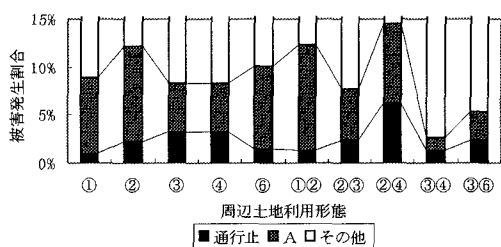
図-3 東灘区全域における周辺土地利用別道路被災状況
注) ①第一種住居専用地域 ②第二種住居専用地域 ③住居地域
④近隣商業地域 ⑤商業地域 ⑥準工業地域(15%以上省略)

次に図3に周辺土地利用形態別に通行止・被害度A区間の発生割合を整理した。道路の周辺土地利用の把握には用途地域を使用した。その結果、通行止発生割合は住居地域と近隣商業地域、被害度A発生割合は第二種住居専用地域・準工業地域で顕著であった。

このような道路被害、特に通行止区間の発生が道路の周辺土地利用に関連していることが考えられる。

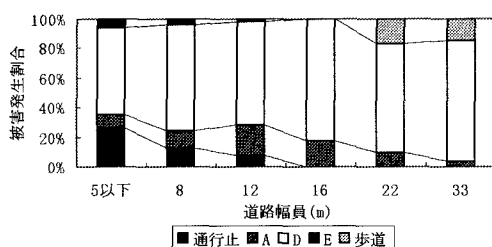
図-4 住吉地区道路幅員別被災状況

図-4に調査結果を道路幅員別に整理する。幅員8m以下の道路では通行止発生区間が多数判別されているが、土砂による判読不可能区間も多い。幅員12m以上の道路については比較的判読が容易であるが、ひび割れの判読は困難である。航空写真調査において、最も信頼できるのは通行止発生区間であるといえる。

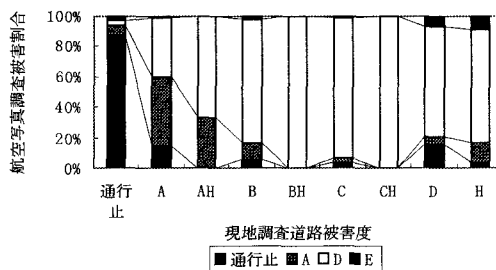
図-5 現地調査・航空写真調査結果比較表

図-5より道路区間ごとに調査結果を比較した。航空写真判読により、通行止区間は現地調査の88%、被害度A区間は現地調査の45%を判読可能であった。したがって航空写真は通行止の判別において信頼性が高いといえる。また航空写真は作業性で優れており、震災後早急な通行止区間の調査・伝達が可能である。
