VI-49 阪神・淡路大震災による工事用設備等の被害状況について

労働省産業安全研究所 正会員 堀井 宣幸
 同 上 正会員 大幢 勝利
 同 上 正会員 豊澤 康男
 同 上 正会員 河尻 義正
 同 上 正会員 小川 勝教

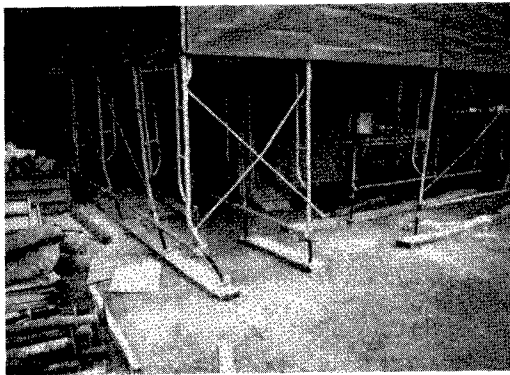
工事中設備等で最も被害が多かったのは足場であり、アンケート調査から30件の被害が確認できた。施工現場数も多いこともあるが、わく組足場が16件、脚立足場が10件被害を受けていた。しかし、被害規模は軽微なものが大部分であり、地盤が沈下（液状化、亀裂の発生等による。）して足場が傾いたり、浮いたりしたものが多し。また、足場を固定するための壁つなぎが地震によってかなりの数で破断または変形していることが明らかとなった。写真-1はビル建設のための外部足場（24層わく組足場）の最下段の建わくの脚柱が座屈して曲がった事例であり、地震時に過大な鉛直荷重が作用したためと考えられる。

写真-1 わく組足場の被害例

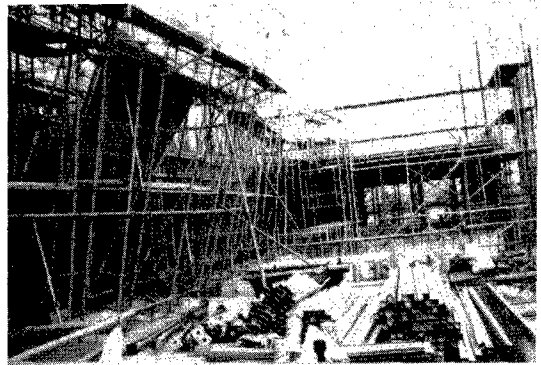
型枠支保工では、パイプサポート式型枠支保工が5件、わく組式型枠支保工が6件被害を受けていた。被害の程度は足場同様に軽微なものが多く、支持地盤の沈下による組立部材の変形、支保工全体の傾斜などがあつた。写真-2はくさび結合式型枠支保工全体が地震により傾斜した事例である。このケースでは水平つなぎの取付け前で支保工全体の水平強度が充分でない状態で地震に遭遇したため、地震による水平荷重によって型枠支保工全体が傾斜したものである。写真-3は支持地盤に発生した亀裂である。

写真-2 型枠支保工の被害例

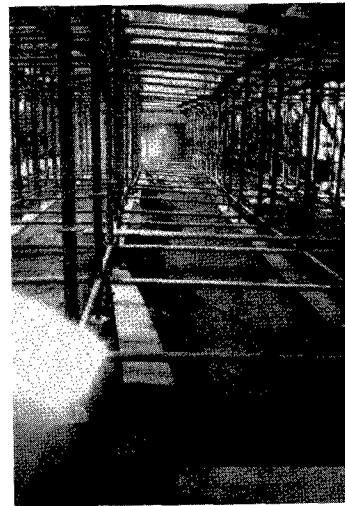
写真-3 支持地盤に発生した亀裂
