VI-230 中国自動車道宝塚高架橋震災復旧工事における耐震補強設計及び施工（その2）
 -基礎の健全度評価及び変形性能の照査について-

日本道路公団 紫桃孝一郎 中菌明広
 鹿 島 正会員 ○ 山中宏之 吉川正 田中陸規

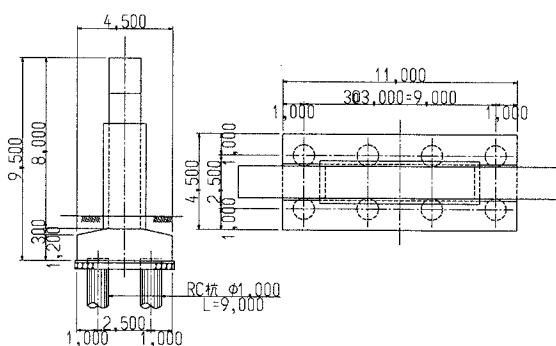
図-1 橋脚基礎構造図（P13橋脚）

- ・橋脚形式：3柱式又は壁式
- ・基礎形式：場所打ち杭φ1,000mm,
 $\ell = 4.5 \sim 14.5 \text{ m}$

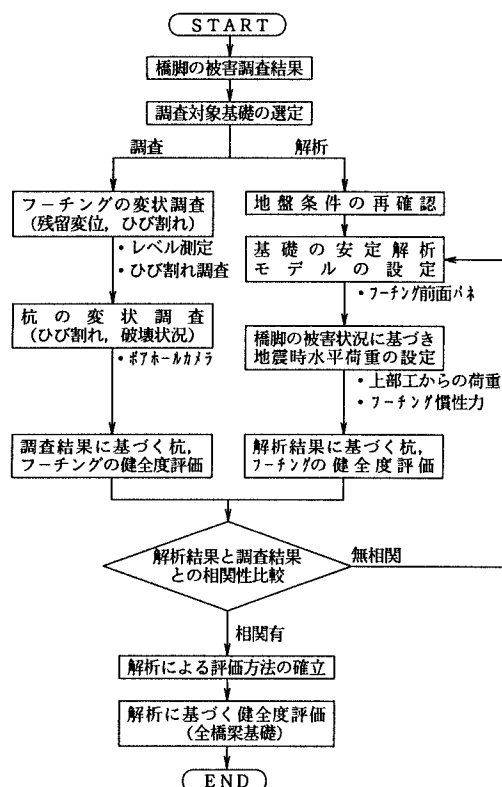
図-2 健全度評価フロー

図-2に示すフローに従って下記の2つの方法で健全度を評価した。

- 1) ボアホールカメラ、目視観察によるひび割れの調査（表-1参照）
- 2) 図-3に示す平面フレームモデルを用いた、地震時の推定作用力に対する発生応力度の照査

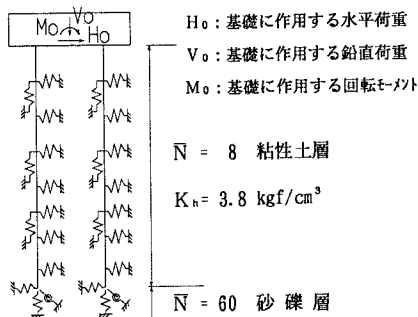
図-3 解析モデル（健全度評価）

害状況から、曲げ破壊した橋脚は橋脚の終局耐力相当を、せん断破壊した橋脚は橋脚のせん断耐力相当を考慮した。

杭、フーチングには有意なひび割れが認められなかった。また、地震時発生応力度の推定結果を踏まえ、P1～P20の杭、フーチングは健全であると評価された。

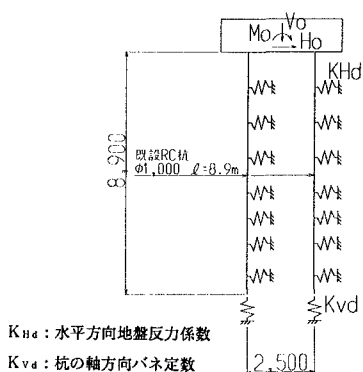
図-4 解析モデル（非線形解析）

P13橋脚の解析モデルを図-4に示す。地盤と杭の材料非線形特性については、「復旧仕様」の規定に従い設定した。

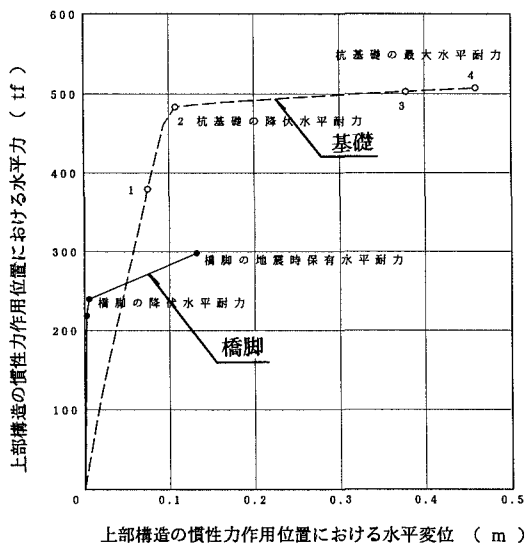
図-5 非線形解析結果

非線形解析結果として、基礎の荷重～変位曲線を図-5に示す。比較のため、橋脚躯体の荷重～変位曲線も併記する。これより、現況の基礎が橋脚躯体と同等以上の耐力と変形性能を有することを確認した。
