I-B 101 兵庫県南部地震による高架橋被害のデータベース化の試みとそれに基づく2, 3の分析

東京大学 工学系研究科 正 藤野陽三 学 阿部哲子
 学 大野和彦 正 阿部雅人
 学 市岡隆興

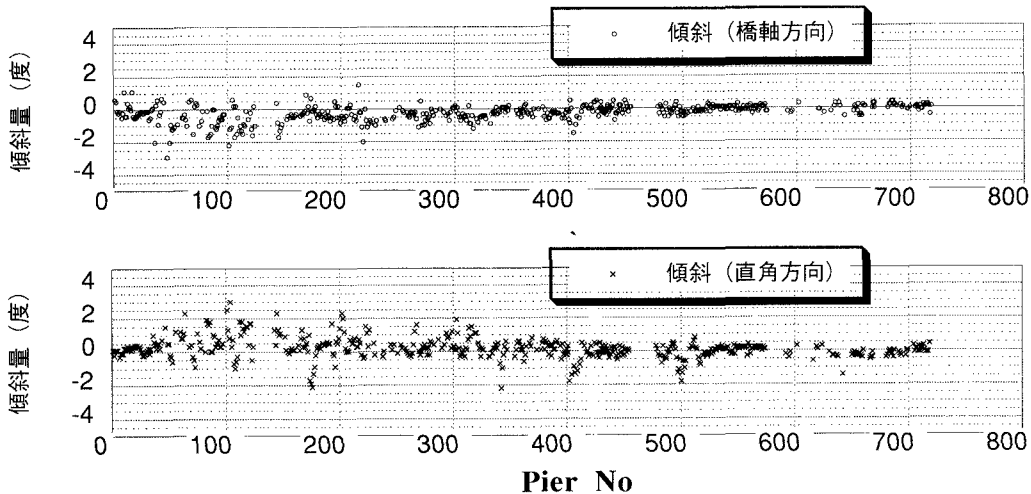
図1 阪神高速道路神戸線神戸市内単柱橋脚の傾斜

橋脚の傾斜 橋脚の残留傾斜は復旧時において重要なポイントとなる。図1に示すのは、単柱橋脚の傾斜角度を大阪側から明石側に向けてプロットしたものである。橋脚高さを10mとすると、1度は天端で17cmに相当する。倒壊したピルツは脚番号125～145に対応し、倒壊したため傾斜値は図1においてぬけている。今回の地震では断層直角方向（北西－東南）の地震動が強かったといわれている。たしかに、断層直角方向に近い橋軸直角方向の傾斜が大きいが、橋軸方向の傾斜もそれに劣らず大きい。橋軸方向はマイナス（神戸側）に傾斜しているのが多く、橋軸直角方向はプラス（山側）に傾斜しているのが多い。地震動の関係と思われる。また脚番号50～300あたりがとりわけ大きく、西に行くに従い、小さくなっている。図1の結果は震度7の激震域とは必ずしも対応しておらず、被害レベルと傾斜の関係、地盤条件との関係などの視点から検討する必要があると考えている。
