I-B 109

兵庫県南部地震における地中埋設管被害の概要と分布

大阪市立大学 東田 淳・米谷彰司・井上裕司

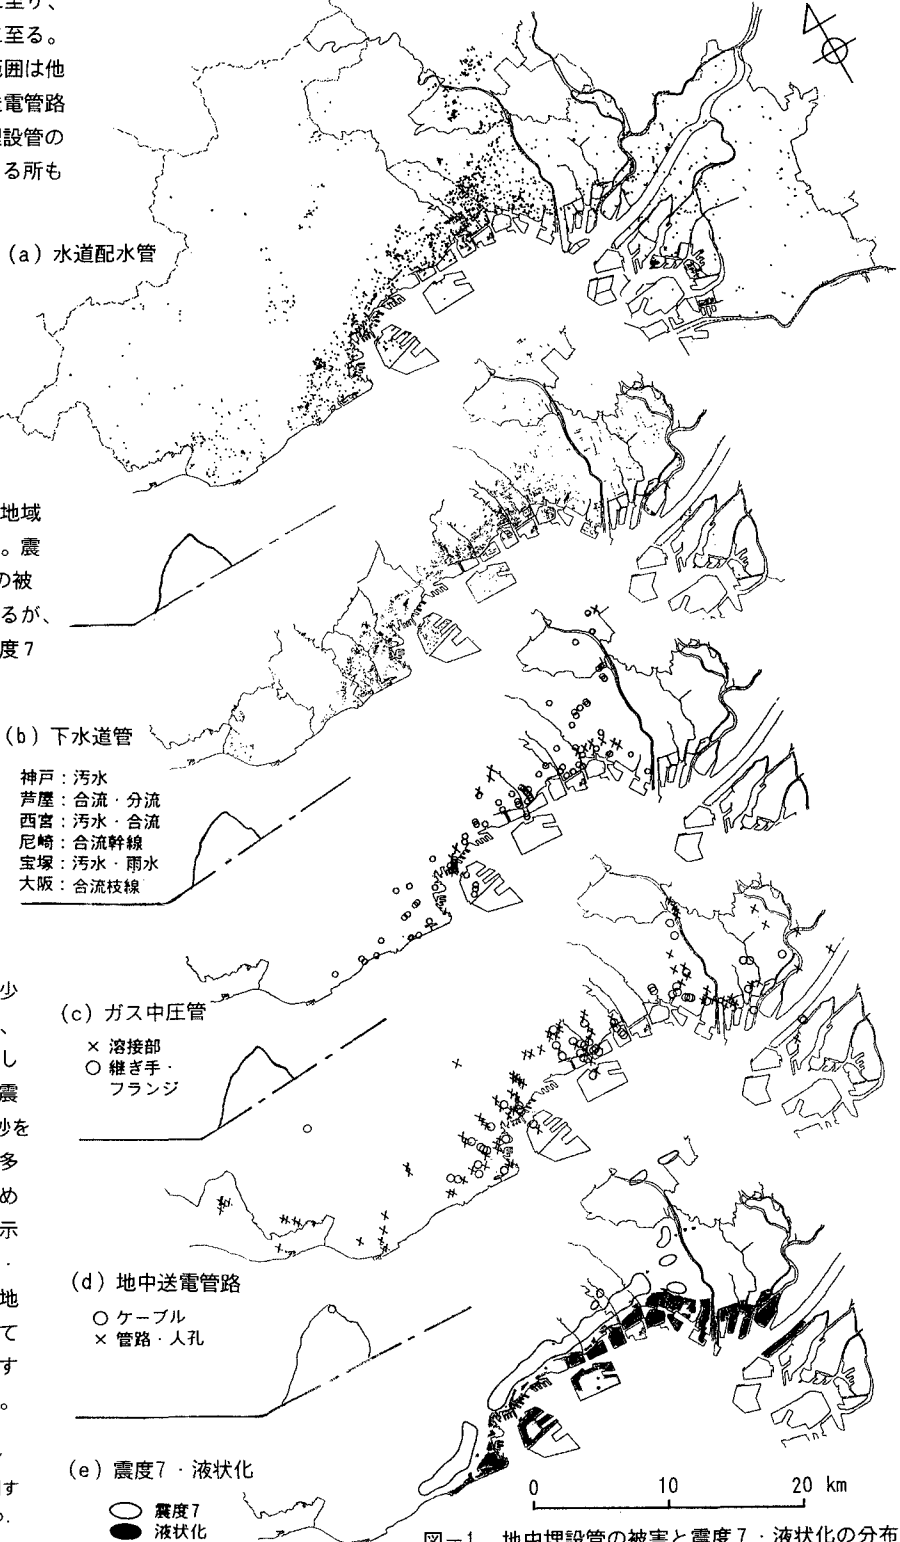
図-1 地中埋設管の被害と震度7・液状化の分布

図-1(a)～(d)に、水道配水管・下水道管・ガス中圧管・地中送電線の全被害箇所を示す。全体に見てどの埋設管の被害分布も良く似ており、被害集中箇所が神戸市須磨区から芦屋市まで帯状に伸び、西宮市で二手に別れて

北側の帯は宝塚市に至り、南側の帯は武庫川に至る。水道配水管の被害範囲は他よりも広い。地中送電管路の被害箇所は他の埋設管の被害箇所とずれている所も見られる。神戸市の2つの人工島の埋設管被害はポートアイランドの方が多い。

図-1(e)は震度7の分布と液状化と見られる噴砂を認めた地域を示したものである。震度7の分布と埋設管の被害集中地域は似ているが、詳細に比べると、震度7をはずれた地域にも埋設管被害が集中する箇所が多くあり、また西宮市や宝塚市では震度7の区域でむしろ埋設管の被害が少ない箇所があるなど、両者は必ずしも一致していない。さらに、震度7の帯の南側の噴砂を認めた地域にかなり多くの埋設管被害が認められる。また図には示していないが、地形・地質区分の境界や台地に入り込む谷に沿って埋設管の被害が集中する傾向が認められる。
