兵庫県南部地震における大阪市・西宮市の水道管被害

大阪市水道局	正会員	尾原正史
京都大学防災研究所	フェロ-会員	亀田弘行
神戸大学工学部	フェロ-会員	高田至郎
大阪土質試験所	正会員	小林 圭

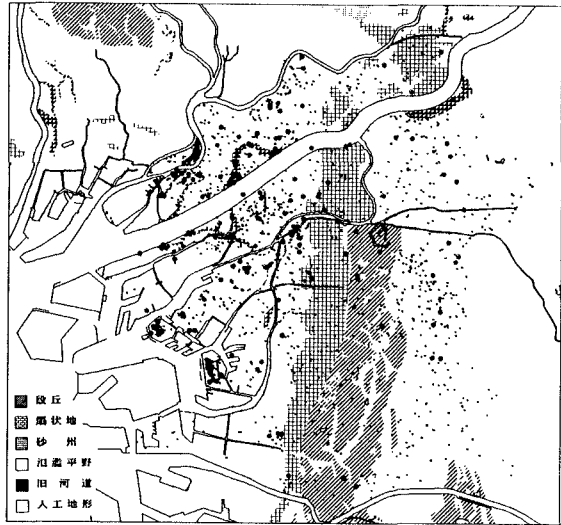
図-1 大阪市の給・配水管被害

図-1、2は、兵庫県南部地震における配水管及び給水管の被害箇所と大阪市北部地区の明治18年の旧地形図と被害を示したものである。この2つの図から被害箇所を地形別にまとめると、以下の特徴がみられる。

- ①水道管被害は西大阪部分に多く、上町台地上では少ない
- ②旧地形図に示された旧河川跡に被害が集中している（淀川区、西淀川区において旧河川跡の配水管被害は約7倍程度多い）
- ③東大阪部分でも給水管の被害がかなりみられるが、特に北側から中央の部分に被害が多い

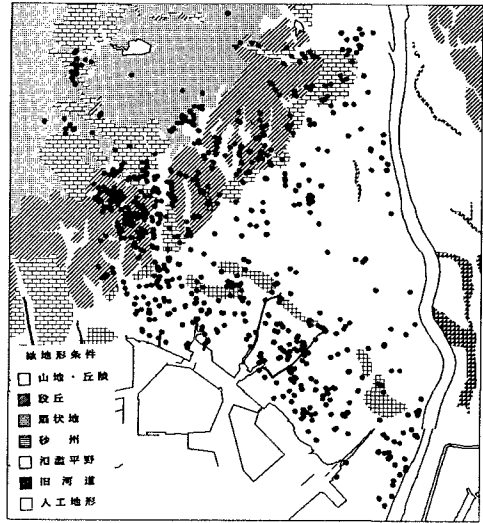
図-3 配水管被害と微地形

西宮市のライフラインの被害については、多くの機関や研究者によって研究が進められている。当局も、西宮市の御協力を頂き、京都大学防災研究所との共同作業で配水管被害について調査を行った（図-3）。これらの図から、西宮市の配水管被害には以下の特徴がみられる。

- ①丘陵部被害は、洪積層丘陵部の谷周縁に密集
- ②国道2号線南側海岸部で被害が多い
- ③丘陵部と海岸部の間の平地で被害が少ない

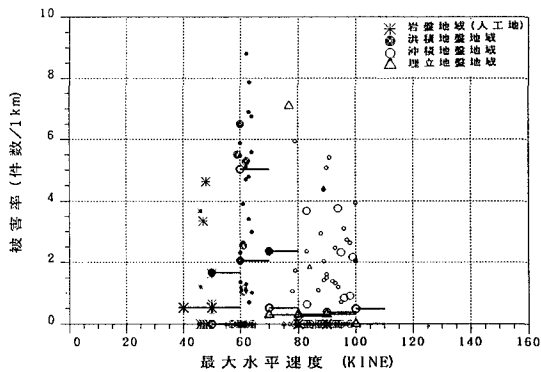
図-4 最大速度と被害率 (D I P)

同様の特徴が給水管でもみられる。また、これら被害を町丁・管種・口径別に分類し、断層距離から推定した最大水平速度と被害率の関係を図に示した。図-5は、ダクタイル管φ100~150mm、図-6は铸铁管φ100~150mmについてプロットしている。図中の直線はこれらプロットの水平速度が比較的似通ったものを、管路延長による加重平均して求めた平均被害率をもとにひいたものである。ここの平均被害率は、被害率が0の町丁と、被害率が極端に大きい町丁の平均となっていることから、亀田の研究にみられるように、まず管路被害が発生するか否かを考え、次に管路被害が発生した場合での条件付被害率で整理する必要性を示唆している。
