CS-130

『街路景観と耐震性に関する調査』

1. はじめに

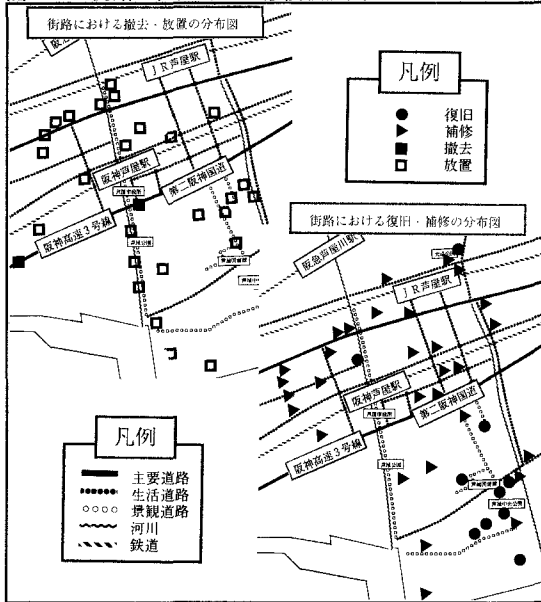
図一．街路の位置付けと修復状況図

現地踏査、写真撮影などから得られた図-2、表-1から、街路全体の傾向として修復状況の違いからくる特性が伺える。

- a) 放置・公園周辺、景観道路及び小規模で交通支障をきたさない程度の被害箇所が多く、災害時の復旧の緊急性があまり重視されない部分であることが伺える。
- b) 撤去・路上に散乱した瓦礫の撤去がほとんどであり、1年が経過し、街の大部分の箇所についてなんらかの対策が取られていることが確認された。
- c) 補修・JR芦屋駅や、阪神芦屋駅の周辺、そしてそれぞれの駅への主要な生活道路に多く見られ、早期の機能的な復旧が求められた場であったことが伺える。
- d) 復旧・臨海部の比較的大規模な仮設住宅群の存在する箇所に多く見られる。このことからこの地域には新たな人口の流入が生じ、物資供給や住民生活のための道路が必要になったものと思われる。

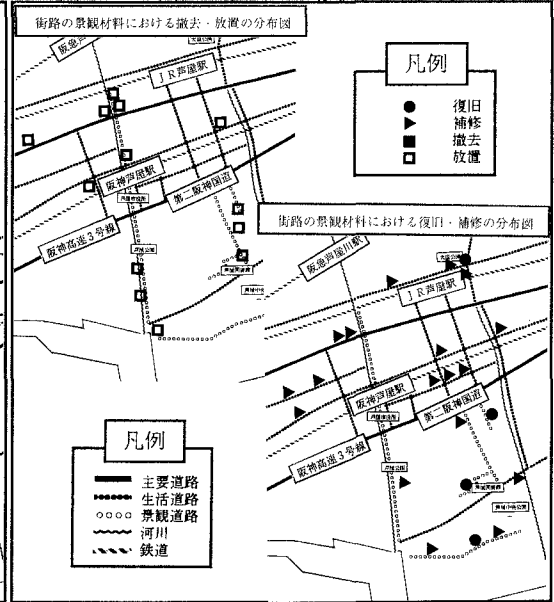
図二．街路の位置付けと修復状況図（景観材料）

次に、景観材料を用いた街路について分析を行う。景観材料を用いた街路について震災一年経過後での修復状況は、放置もしくは補修という形であるものがほとんどであった。景観材料を用いた街路の修復状況を示した図表（図一3、表一3）から読み取れるようにその差異が路線の位置づけによって特徴的に現れている。
