ショーボンド建設 正会員 若菜和之
 新潟県新潟土木事務所 西山 敦
 長岡技術科学大学 正会員 丸山久一
 ショーボンド建設 正会員 宇野祐一
 ショーボンド建設 平野宗宏

今回調査を実施した「昭和大橋」は、信濃川に架設された橋長306.5m、全幅24.8m、12径間の単純活荷重合成桁の橋梁である。昭和39年に完成し供用を開始したが、同年6月に発生した新潟地震により、図1に示す5径間が落橋する被害を受けた。当時の調査および復旧報告書によると、落橋した上部工を図2に示すように、幅員が三等分になるように主桁3本分を1ブロックとして分割して河岸に運搬し、主桁および床版の補修を行っている。

本報告は、床版外観調査、載荷試験、床版コンクリートの採取コアによる各種試験を実施して昭和大橋の現況を把握し、エポキシ樹脂を用いたひび割れ補修の30年経過後の評価を行ったものである。

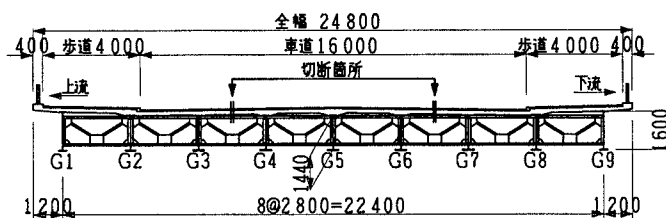
図1 新潟地震による昭和大橋落橋状況(単位:mm)

調査を実施した径間は、図1に示す、落橋で床版に発生したひび割れを樹脂注入で補修した「径間A」と、落橋を免れて補修の必要のなかった「径間B」の2径間である。

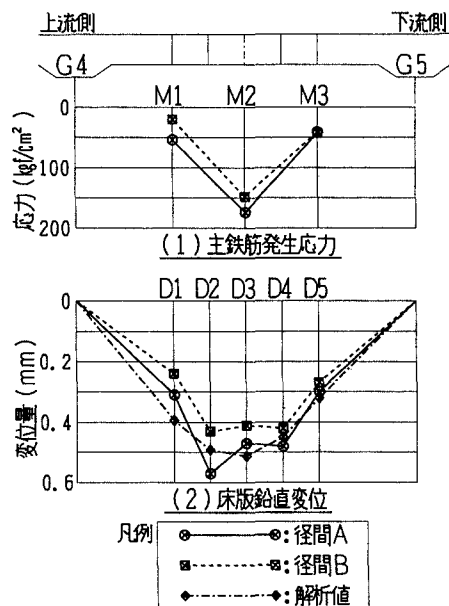
図4 床版載荷時の発生応力と変位

(2)載荷試験 床版に着目した載荷での主鉄筋発生応力および床版鉛直変位を図4に示す。主桁に着目した載荷での支間中央の桁の発生応力分布を図5に示す。なお、図中の解析値とは、床版載荷の場合はFEM解析、主桁載荷の場合は格子解析にて算出した値である。

床版の主鉄筋発生応力および鉛直変位は、径間Aと径間Bは近い値を示しており、解析値ともほぼ一致している。径間Aの床版は径間Bと同程度の状態にあると考えられる。

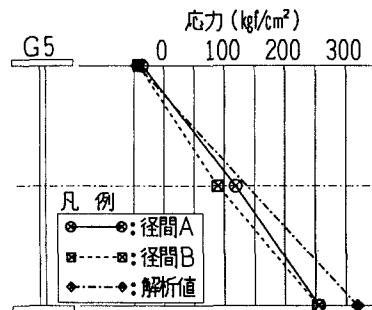
図5 主桁載荷時の発生応力

主桁の発生応力についても床版と同様に、径間Aと径間Bは近い値を示している。また、解析値ともほぼ一致しており、径間Aは径間Bと同程度の合成桁としての性能を保持していると考えられる。
