Ⅲ - A352

兵庫県南部地震による地中内変位の調査

阪神高速道路公団 正会員 安田 扶 律  
 同 上 正会員 南 庄 淳  
 中堀ソイルコーナー 正会員 久 木 英 一  
 基礎地盤コンサルタンツ 正会員 久保田 耕 司

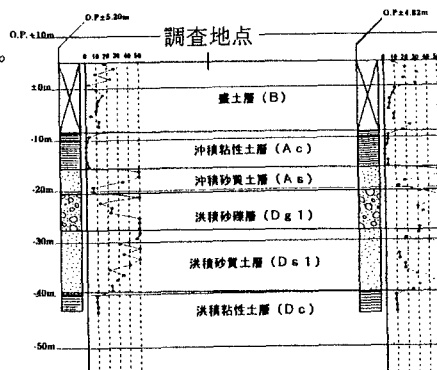
図-2 想定地質断面図

調査を行ったのは阪神高速5号湾岸線が通過する南芦屋浜の埋立地で、測点は図-1に示した位置にある。また、図-2には測点近傍の地質断面図を示している。なお、A s層以下は砂礫、砂質土、粘性土が入り乱れた複雑な互層構造となっている。

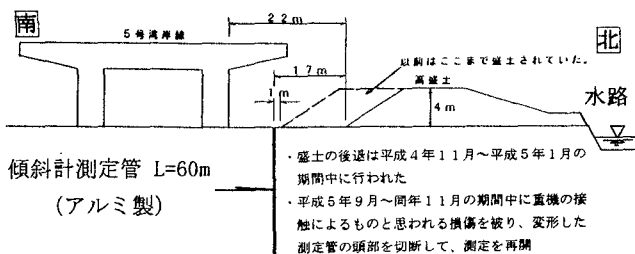
図-3 測定点周辺の状況

傾斜計の測定当初の目的は測点北側の盛土による橋脚基礎への影響を調査するものであったが、図-3に示したようにその後盛土が北へ後退したため、平成5年11月以降平成6年8月までにはほとんど変位は生じていなかった。したがって、今回の測定値から最終の測定値（平成6年8月）を差し引いた値は地震による変位量とみなせる（図-4参照）。この変位量を東西方向、南北方向、およびそのベクトル合成量として整理したものが図-5である。図より、B層、A c層での変位が大きく、その下のA s層および橋脚の支持層であるD g 1層の動き

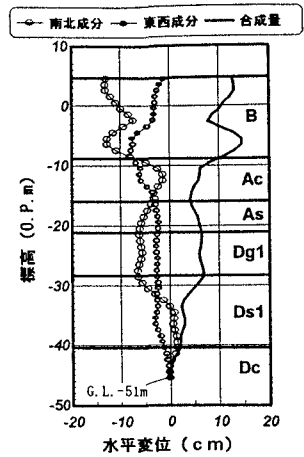
図-5 地震による変位量

は少ないことがわかる。またさらに深い位置にあるD s 1層でも大きな変位が認められるが、これは図-2の断面図にあるようなN値が10前後の軟弱層の介在がその一因として考えられる。なお、D c層においても変位が認められることから、今回の地震ではかなり深い所でも地盤が動いていることが考えられる。各層の変位の大きさについては、図-6に1m当たりの変位量の最大値・最小値・平均値を求めて整理した。次に、変位の方向についてまとめたものが図-7である。これは、X軸に東西の動きを、Y軸に南北の動きをとってデータを整理したものであり、(a)ではG.L.-51mを原点にとり(b)では各層の下面を原点にとって各層内での変位の方向を示した。図(a)をみると、層全体としては南西の方向に動いているのが確認できるが、図(b)をみると各層ごとの変位に一定性はみられず、特にB層とA c層では挙動が複雑でさらに両層の動きの向きがほぼ180°異なっている。

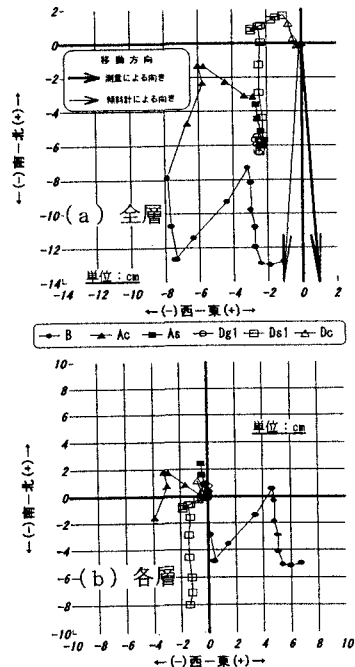
図-7 地震による変位(XY平面)

図(a)中の2本の矢印は、測量結果から求めた測点周辺の地表面の移動方向(175°)と今回の測定で判明した地表面の移動方向を示したもので、両者には若干の差異が認められるがほぼ一致している。また測量の結果では地表面は39cm移動(埋立地の平均値は28cm)しているのに対し、今回の測定では13cmであり両者の間には26cmの差がある。両者の間に移動方向・移動量の違いが生じた要因としては、先にも述べたようにD c層よりさらに深い層においても変位が生じていることが考えられる。
