被災宅地危険度判定及び補強システム化について

(株)千代田コンサルタント 正会員 橋本隆雄

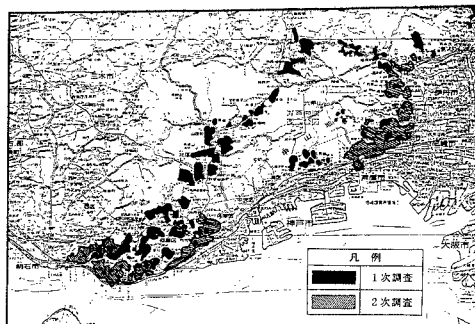
図-1 宅地被害調査箇所

阪神・淡路大震災に伴う宅地被害調査は、震災直後に2度にわたって実施され、被災箇所対策が検討された(図-1参照)。これらの調査の結果から、被災宅地の箇所数は兵庫県全体で5,000箇所以上に達したといわれている、そのうち半数に近い約2,300箇所では、安全のために何らかの対策が必要であると認められ、住宅の所有者に対して修復の勧告が行われた。

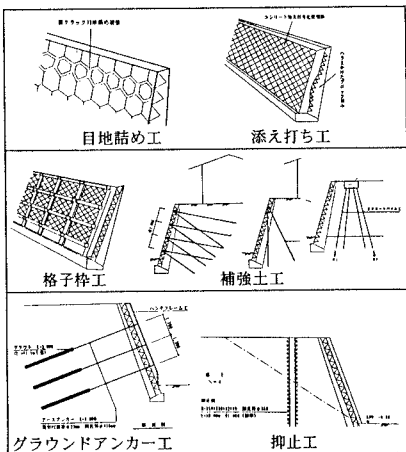
図-4 主な補強工法の目的及び特徴

阪神・淡路大震災における復旧・補強工法の実状を見ると、民間宅地擁壁の所有者が行う際には、崩壊寸前のものを除き、できるだけ建物に影響のないように既存擁壁を補強している。また、被害程度が大きいにもかかわらず、軽微な工法を採用している場合も数多く見受けられた。

補強が行われた箇所の特徴は次のようになる。

- ①地盤のN値が小さい
- ②住宅密集地内での施工であったため、施工スペースが非常に狭い

このため補強工法の選定は、これらの現場条件に制約を受けている。
