IV-63

街区単位でみた都市基盤と震災被害の関連性に関する分析

地域・交通計画研究所 正会員 西川 幹
立命館大学理工学部 正会員 村橋正武

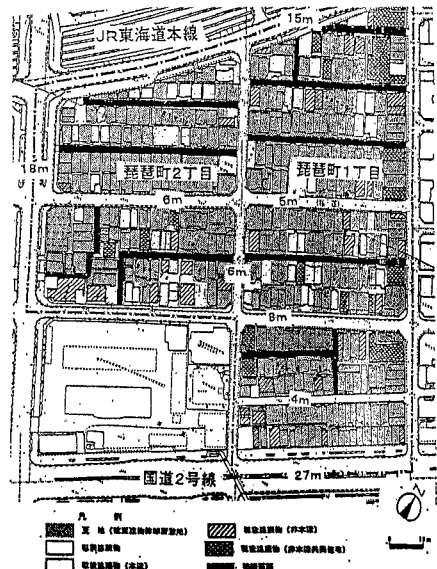
図-1：神戸市灘区琵琶町1・2丁目被災状況図

琵琶町1・2丁目は、JR六甲道駅の南西に位置する面積4.2haの市街地であり、震災時点では地区東側道路沿道及び国道2号線沿道に近隣商業地域、その他の地区に住居地域が指定されており、戦前に土地区画整理事業が施行されたものの戦災を免れたことにより戦災復興土地区画整理事業（以下戦復と称す）の施行区域外となっている地区である。図-1より地区の街区形状及び道路現況をみると、概ね50×100mグリッドより若干短辺が長く構成されており、区画道路幅員は6～8mで、隅切りがなされている。また全ての街区には2項道路が指定されている。次に表-1より地区の建物類型別の現況をみると、戦前に建築された建物が50%、戦後に建築された建物（木造）が35%を占めていることから、建物更新が進んでいない現状がうかがえる。また平均宅地規模は、地区内合計が76㎡であるのに対しこの両者は平均を下回り、一方で戦後建築物のうち非木造は平均値以上の規模を有するように、建築年

次に図-1及び表-1より被災状況をみると、街区のガワとアンコを問わず全面的に被害を受けており、78%が被災建物となっている。その構成比は、戦前建築物が63%と圧倒的に高く、次いで戦後建築物（木造）が28%となっている。また戦前建築物は、地区内193棟のうち188棟と97%が被災建物であることから、本地区における甚大な被害の要因は、全体の約半数を占める戦前建築物がほぼ全滅したことによる。本地区はガワとアンコともに建物更新が進んでいないが、この要因として、戦後に面的基盤整備事業がなされていないために地区全般的に建物更新が進んでおらず、加えて2項道路が建て替え阻害要因となっていることが挙げられる。

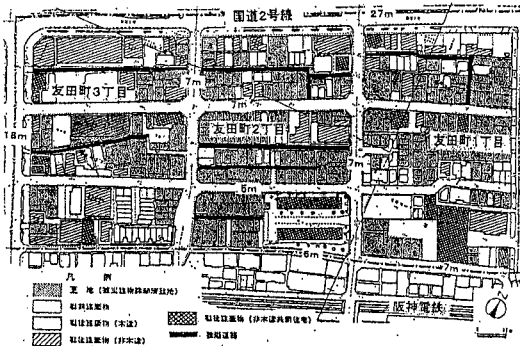
図-2: 神戸市灘区友田町1~3丁目被災状況図

友田町1~3丁目は、阪神電鉄新在家駅の北東に位置する面積5.4haの市街地であり、国道2号線沿道に近隣商業地域、地区西側道路沿道に商業地域、その他の地区に住居地域が指定されており、戦前に土地区画整理事業が施行され、戦災は免れたが戦復が施行された地区である。図-2より街区形状及び道路現況をみると、全ての街区が概ね50×100mグリッドで区画道路幅員は5~7mであり、細街路は9街区中6街区内に2項道路が指定されている。次に表-2より建物類型別の現況をみると、戦後建築物(木造)が44%を占めており、次いで戦前建築物が39%であり、琵琶町と比較すると戦前建築物は少ないものの戦後の木造建築物の更新も進んでいないことがわかる。また平均宅地規模は、地区内合計が96㎡であるのに対し、戦前建築物及び戦後建築物(木造)は琵琶町と同様に平均を下回っている。

次に表-2より被災状況を見ると、全建物358棟中217棟(61%)が被災建物であり、その構成比は戦前建築物が59%、戦後建築物(木造)が35%とこの両者で94%を占めている。戦前建築物は140棟中128棟と91%が被災建物であり、戦後建築物のうち木造は156棟中77棟と約半数が被災している一方で、非木造は62棟中12棟(19%)である。以上のことから本地区では、戦前建築物の未更新と戦後の低質な木造住宅の建設が被害拡大と結びついたと言える。本地区の建物更新状況と被害状況の関係をみると、国道2号線沿道の近隣商業地域において更新が進んでおり被災建物が少ないことから、商業系用途指定による建物更新が有効であったと

言える。また街区のガワとアンコでは、全体的にガワにおいてマンション開発等を通して建物更新が進んでおり、被災建物もアンコより少ない。これは幹線道路の整備等、ガワ部分の整備が中心であった戦復による直接的な効果であると言える。一方アンコでは、接道不良建築物の建て替えが進んでおらず、これらの建物は被災建物が多い。これは2項道路の存在が建て替え阻害要因となっており、戦前建築物が多く残されたものと考えられる。

以上から本地区では戦災を免れたこと、さらには戦復がなされたもののアンコにおける2項道路の存在等が老朽低質建築物の存在する要因となっており、特にアンコにおける戦復の整備水準に問題があると指摘できる。
