I - B317

1997年9月イタリア中部の地震と被害の概要

○株式会社システムアンドデータリサーチ 正会員 齋田 淳  
株式会社システムアンドデータリサーチ 正会員 中村 豊  
ismes spa, Italy Marco MUCCIARELLI

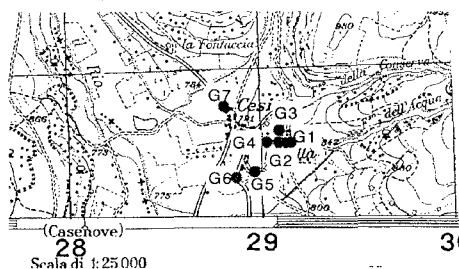
図 2 Cesi の測点

Cesi の集落では崩壊・損傷が見られる。測定は図 2 に示すように、丘の上の G1~G4、麓の G5~G7 の合計 7 点で測定を行った。G1 にある教会の外壁には若干の被害が認められるが、丘の上の建造物には外壁の損傷(亀裂・はがれ)程度の小被害がほとんどで、大きな被害は見られなかった。これに対して麓では、G6 の周辺で民家が全壊しているなど、石造家屋を中心に構造物に対する大きな被害が生じている(図 3)。

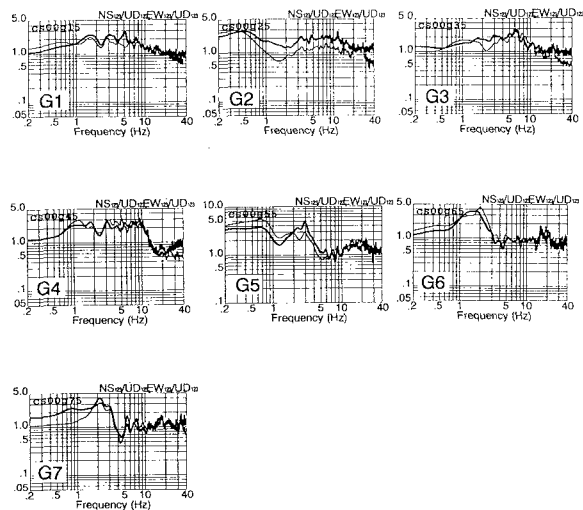
図 4 Cesi の QTS

常時微動測定の結果による地盤振動特性では、図 4 に示すように、G1~G4 では QTS<sup>4)</sup>には際だったピークがないフラットな形状となっており、この丘が比較的堅固な地盤特性であることがわかる。これに対して麓の G5~G7 では増幅倍率は 3~4 倍とあまり大きくはないが 2~3Hz に明瞭なピークがあり、被害との関係がうかがえる。
