I - B 493 阪神・淡路大震災における建物被害と地盤・地震動・建築構造・建設年代の相関

広島工業大学工学部	正会員	岩井 哲
京都大学防災研究所	フェロー	亀田弘行
京都大学大学院工学研究科	学生員	白木信彦

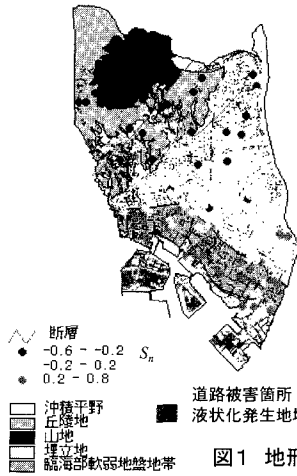
図1 地形・地質区分

2. 地形・地質ならびに地盤の変状 住宅地として広がっている西宮市南部を対象とした地形・地質区分を図1に示す。ここでは地形を「山地」、「丘陵地」、「沖積平野」、「臨海部軟弱地盤地帯」、「埋立地」の5種に分類して取り扱った。以上の分類は、おおまかな地質区分に従ったものとなっている。また西宮市教育委員会から提供されたボーリングデータを用い、地表面から15~20m程度の深さまでの地盤の軟弱さを表す指標 S_n ¹⁾を図1の地形分類に重ねて示している。 S_n は、-0.6~-0.2程度でよく締まった地盤、-0.2~0.2程度で普通の地盤、0.2~1.0程度で軟弱地盤とされる。西宮市より提供された道路被害状況図をもとに、道路の修理箇所を図1に重ねて黒線で示した。道路面の変状は、液状化、地盤の移動、地盤震動による地盤変状の有無を示す指標として用いることができる。

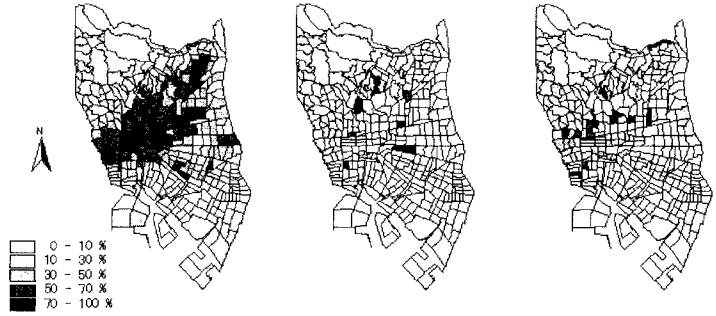
(a) 木造建物 (b) コンクリート系建物 (c) 鉄骨系建物
 図2 各種構造建物の町丁目別全壊率分布
 (各種構造ごとの建物全棟数に対する全壊棟数の比; %表示)

3. 建物の被害分布と建設年代の関連 木造・コンクリート系(鉄筋コンクリート造と鉄骨鉄筋コンクリート造)・鉄骨系(軽量鉄骨造を含む)の各構造に分けた西宮市における町丁目別の建物全壊率分布を図2に示す。各構造とも、建物被害の集中域が丘陵地に近接する沖積平野部で帯状に分布している点で類似している。構造別で被害レベルの分布が明らかに異なっていることがわかる。木造家屋の棟数は全建物の半数以上を占めるが、被害のレベルも分布の広がり具合も他の構造に比べて大きい。一方、液状化の発生した臨海部軟弱地盤での建物被害はあまり目立っていない。建設年代別に木造建物の分布状況を調べると、全建物の中の木造の建設棟数割合は図3に、木造建物全壊率分布は図4に示すようになった。木造においては建設年代が1960年代や1970年代で、建てられてから20~30年経ったものが量的に多く、築後40年から50年を経た古い建物も他の構造に比べると数多く存在する。木造被害率は図5に示すように1960年あたりまで古い建物ほど比例的に高くなる傾向が明確に現れている。1970年以前の建物では全壊・半壊の被害割合が65%以上と極めて大きい。鉄筋コンクリート造や鉄骨鉄筋コンクリート造などのコンクリート系建物や鉄骨造建物の棟数は1981年の新耐震設計以前のものが60%程存在するが、1960年以前の建物数は少ない。被害は同様に古い年代の建物に多い傾向があり、特に1960年代に建設されたものが比較的高い全壊率を示した。以上のように特に建物被害は建設年代と強い相関があることが認められた。

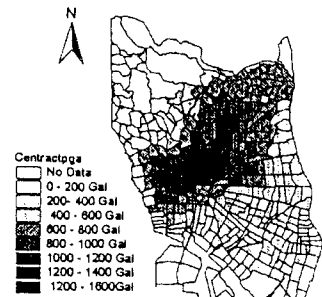
図6 地震動応答解析(FDEL⁵⁾による地表面応答加速度分布

4. 建物被害と地震動の推定分布の関連 しかしながら、西宮市域の建物被害の主要因は、地震動の強さにあると考えられる。その理由として、次の4点が挙げられる。①図2(a)の木造建物全壊率分布は、図4の年代別分布と似ているが、図3の建設割合分布とは必ずしも量的に対応していない。建設年代の影響は大きい、必ずしも古い建物の多い地域が大きな被害を受けたわけではない。②上水道やガスの埋設管の被害は道路被害と強い相関がある。²⁾埋設管の被害は、丘陵地と沖積平野の境界の緩傾斜地形の帯状の地域と、海岸沿いの埋立地で多いが、建物被害の分布傾向とは異なる。③西宮市では市域を甲陽断層が南西から北東にかけて横切っており、脈動(周期が1~10秒程度のやや長周期微動)を用いた深部基盤構造の調査によって、甲陽断層を挟んで、南側の基盤岩が北側に比べて約500m深いところにあることが推定されている。³⁾断層によって基盤岩深さが急激に変化している地域の周辺では、被害の集中域が発生する可能性があることが報告されている。④西宮市南部における地震動の推定で得られた地表面応答加速度の分布⁴⁾は図6に示すように建物被害分布とかなり良く対応している。この地震動解析では、地盤資料によるデータに基づいて水平多層構造地盤のモデル化を行い、周波数特性を考慮できる地震動応答解析(FDEL⁵⁾)を用いて推定を行った。地震動入力には、ポートアイランドの地下83m深さにおいて観測された地震動をもとに、基盤での応答加速度を求め、それを西宮市の基盤面での地震動加速度として用いた。

5. 結論 建物被害に構造・建設年代の影響は確かに認められたが、必ずしも古い建物の多い地域が大きな被害を受けた訳ではない。地下埋設管被害が建物被害の分布傾向とは異なっていること、推定された地震動の地表面応答加速度分布は建物被害状況とかなり良く対応することなどから、被害の主要因が地震動の強さにあると考えられた。
