I - B 507 1999年コロンビア・キンディオ地震による道路及び宅地被害調査

(株)千代田コンサルタント ○正会員 橋本隆雄
金沢大学工学部 正会員 宮島昌克

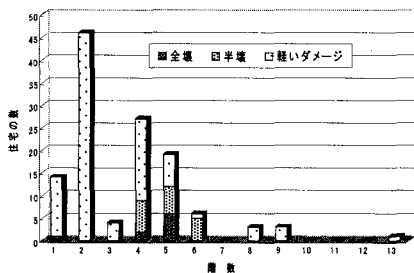
図-4 アルメニア市(北)の宅地被害

北部は、1984年の新しい建築基準法に則って建てられているものが多く、被害は全壊住宅が8棟と少なかった。中央部は、古い建物に被害が多く、県庁舎、市庁舎、病院、消防本部の建物、警察本部の建物、商店街も全壊していた。そのうちの被害区分は全倒壊が1割、倒壊は免れたが損傷が激しく全面撤去となるものが4割、中程度が3割、軽微なものが2割に及んでいた。その西側には、アルメニア断層が北北東から南南西に横切っており、直接断層は動かなかったものの、地盤が悪い断層線の西側に被害が集中していた。南部は、低所得者層が集中し、建物が古く、地盤が悪いため最も被害が多く、その区域の建物損壊度は4~7割に及んでいた。そのほとんどがレンガ造りの低層建物で、自分たちで建築したものが多し。しかし、中にはグアドゥアと呼ばれる太い竹を編んでつくられた壁形式の平屋建てのものが低コストで軽量であるためか、被害が軽微なものもあった。この地区の土層は、フィンガー状に派生した丘陵の間に深い軟弱地盤のある地形で、建物は主として丘の上であり、スプロールと共にがけ斜面・軟弱地盤地帯にまで、拡がってきている状況である。

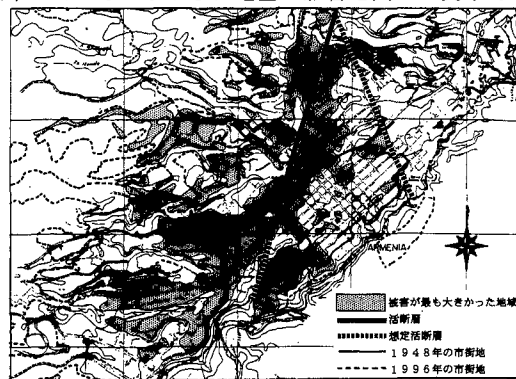
図-6 アルメニア市街地の発展と宅地被害との関連

形で、建物は主として丘の上であり、スプロールと共にがけ斜面・軟弱地盤地帯にまで、拡がってきている状況である。この中で丘の斜面・谷底低地及びがけ上端における建物・宅地の被害が大きいのが目立った。
