I - B 509 1998年9月3日に発生した岩手県西部の地震の被害について

日本大学                      フェロー      田村 重四郎  
 日本大学大学院              浦野 雅幸  
 日本大学大学院              学              中城 彰秀

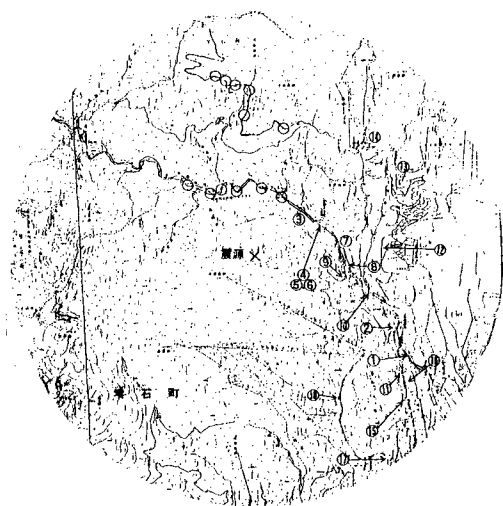
〈図-4〉 地震被害位置

住民の話によれば、地震動は震央付近の良好な地盤では衝撃的な強い上下動が主であるが、軟質地盤では上下動にすぐ続いて強い水平動があった模様である。図-4は震央を中心に半径5kmの範囲を示したもので全般に山岳地域である。又当該地域では民家、リクリエーション施設、道路、発電所、橋梁の各施設があるが少数のリクリエーション施設を別にすれば大規模なものはない。図中の○印は被害位置を示し、付番された○印は踏査で確認したもので、それ以外は岩手県及び雫石町の職員から得られた情報によるものであるが、すべて道路及び道路沿いの斜面の崩落と落石である。⑩は地震断層と報じられた所で、ほぼ北北東方向に地盤のずれが認められたが、被害は震央を中心に分布していることが窺われる。

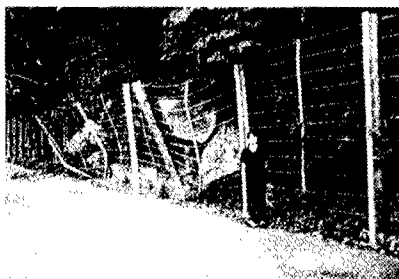
落石、斜面崩落、路面亀裂・沈下、路肩崩壊等で、被害の主要部を占めている。図-4で①、③、⑧、⑨、⑫の箇所に、無番号の被害箇所を含めると、震央より半径約4km以内で全般的に発生していることがわかる。写真-1に見られる様に比較的大きな岩石、巨石の転落が多いのが特徴であり、表層の風化土の崩壊は少ない。①ではアスファルト舗装道路が横断方向に隆起、圧壊していた。両側のガードレールが湾曲しており、川を挟んで対岸の護岸にも亀裂が発生している所から、何らかの地変があった可能性があるが、確認していない。

〈写真-1〉 崩落による落石 ①

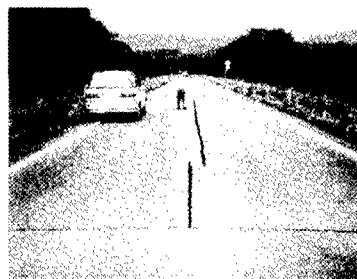
〈写真-2〉 道路中央の縦クラック ⑫
