## I - B512

## 地震被害を受けた橋梁と地盤

前橋工科大学 フェロー会員 那須 誠

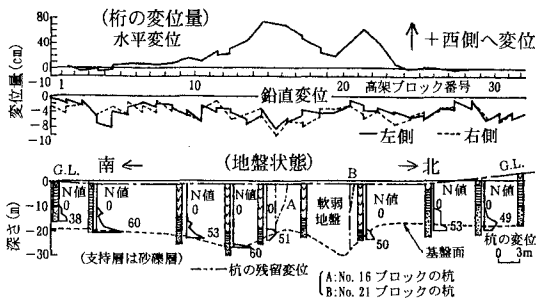
図1 姉沼高架橋の被害状況と地盤状態<sup>1)-3)</sup>

(1) 姉沼高架橋では、図1に示すように1968年十勝沖地震で水平・鉛直両方向の残留変位が生じた。地盤内に12~25mの厚い軟弱ピート層があり、その下の基盤表面がW形に窪んで軟弱層の厚い所で水平変位が特に大きく生じた<sup>2)</sup>。このピート層は北端部では極薄くそれより南側に厚く堆積する。橋脚基礎周辺の盛土も沈下し、残留水平変位が大きい所の杭頭部に曲げひび割れが生じた(図2)。杭は橋軸方向にピート層の薄くなる北側(終点側)で軟弱層底面の緩く傾く方向に湾曲した。基盤の窪みの最深部とその斜面法肩付近の深度差(軟弱層厚さの差)が約7~12mと大きい。そのため、地震時に両地点の軟弱地盤に不同変位(伸張や短縮や食い違い等)が大きく生じて高架橋ブロック間に変位差が生じたことが考えられる。このことは1994年三陸はるか沖地震のとき高架橋のNo.21, No.22ブロック境界において、両ブロックの杭長差が約12mもあるため地震で地盤に不同変位が大きく生じてブロック間が開いてバラスト砕石が落下したことからも確認できる。このとき十勝沖地震後施工のアンダーピニング横梁脇の盛土が20~40cm沈下した場所はピート層存在区間のみで、上記の残留水平変位発生箇所とほぼ一致し、その沈下量はピート層厚にほぼ比例する。No.24ブロック付近より北側のほぼ一定厚さで薄く堆積するN値約0の腐植土層の下にN値約0の軟弱粘性土層が比較的厚く堆積する北部で生じていないことは注目に値する。

高架橋の西側への大きい残留水平変位が高架橋から東側に約30m離れた線路盛土の沈下が大きい位置の脇で生じたのは、同盛土の沈下に伴う軟弱地盤の側方流動で杭が軟弱地盤底から同盛土と反対側の西側に凸型に曲げられたためと推定された<sup>3)</sup>。ここで図1, 2<sup>4)</sup>をみると杭(No.16, 21ブロック)は橋軸直角方向に、軟弱地盤底でなくそれより上方の位置から西側に凹型に湾曲している。このような杭の大きい湾曲位置や曲がり方等は、阪神高速湾岸線の南港中央公園付近の高架橋の杭が近接盛土の施工で変形<sup>5)</sup>したのと似ている。なお高架橋と線路盛土の間の地盤は最上層の埋立土層や基礎周囲の盛土が比較的硬く、その下のピート層が極軟弱で、地震被害が多くみられる上下逆転型の互層地盤<sup>6)</sup>である。また残留水平変位のピーク値がW形窪みの最深部で無く、その急な方の斜面部で生じたのは地震被害が一般に硬軟地盤境界部の軟地盤側(剛性変化点の軟質側)で生じるのと似ており<sup>9)</sup>、姉沼高架橋と昭和大橋の変形と地盤を比べると杭の変形方向と地盤等が似ており、両者の被害機構が類似であると推定される。

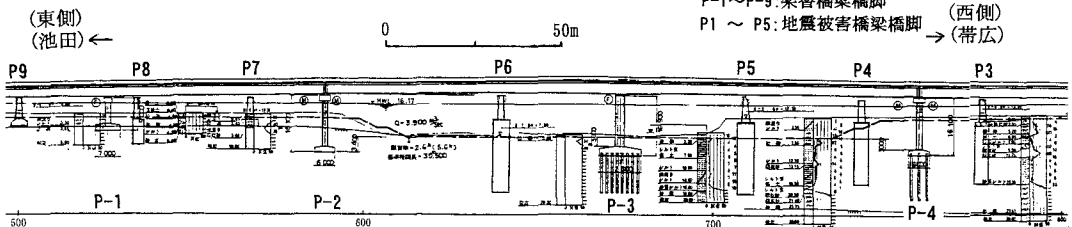
図3 温根沼大橋の地盤状態<sup>8)</sup>

(2) 旧温根沼大橋(1961年架設)で1993年釧路沖地震のとき沓座モルタルに軽微な破損が生じた<sup>7)</sup>。脇に架替られた新温根沼大橋の免震支承が、1994年北海道東方沖地震で降伏変位を少し越える程度に橋軸方向に約1.5cm変位した<sup>8)</sup>。ここで図3をみると、架替橋梁の杭先端深さが皆異なり、特に橋脚P2, P3の間で基盤深さが大きく変化することが分かる。また基盤・軟弱粘性土層境界が傾斜し(異種支持地盤状態)、表層地盤には砂礫層あるいは砂層の下にN値約0のシルトや粘土からなる軟弱粘性土層がある(上下逆転型地盤)。
