Ⅲ-A207 房総半島北東部における地震時と降雨時の斜面崩壊の関係

東京電機大学工学部建設工学科 正会員 安田 進
 東京電機大学大学院理工学研究科 学生会員 水長 徹
 東京電機大学工学部建設工学科 正会員 小林利雄
 東京電機大学工学部建設工学科 山本浩平

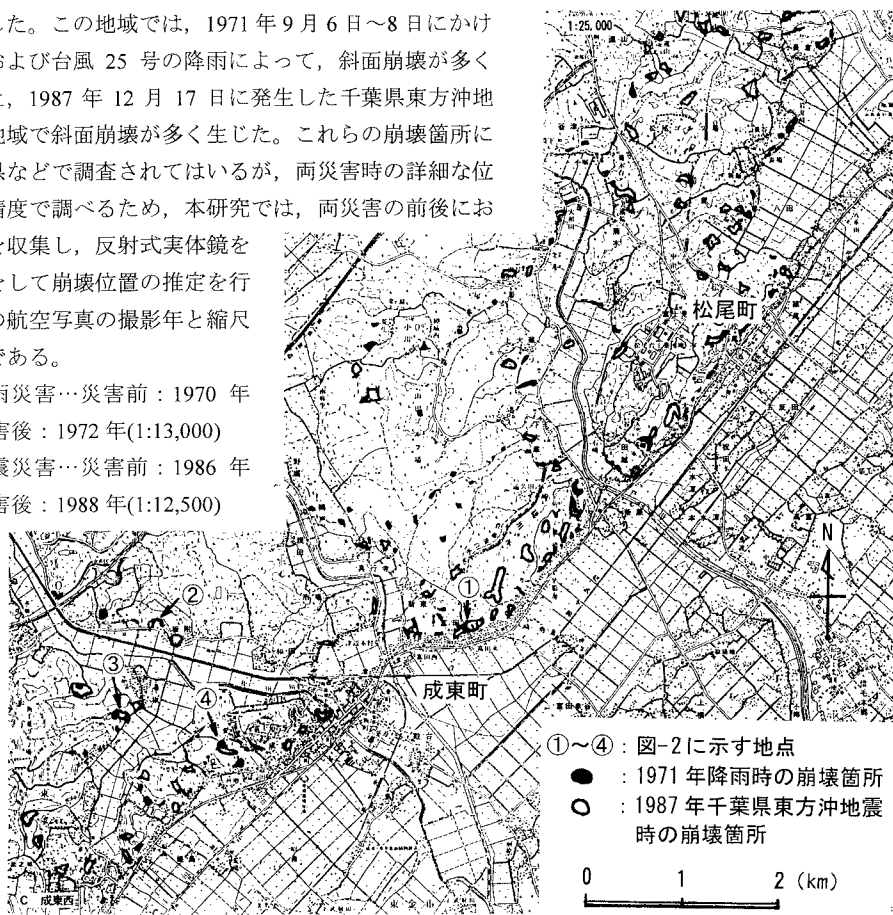
図-1 1971年降雨時および1987年千葉県東方沖地震時の斜面崩壊箇所

図-1に航空写真から判読した両災害での斜面崩壊発生箇所を示す。この地域には九十九里の低地の北西側に高さが数10mの台地が

広く存在する。図に示されるように、1971年の降雨災害ではこの台地際の斜面で崩壊が多く発生した。1986年の地震災害でも、同様に台地際の斜面で崩壊が発生した。両災害による崩壊箇所を比べてみると、大まかには、前者で崩壊せず残った箇所が後者で崩壊したと言えそうである。この地域の台地は下総層群(第四紀更新世の砂層、成田層)の上にローム層が薄く覆っている箇所が多い。崩壊は主にこの下総層群の表層で発生していた。地形的にはこの地域の斜面は凹凸が少なく、また集水地形も少ない。両災害での被災箇所にも地形的な差異は見られない。従って、砂層の表層の風化とともに不安定化していたところに、降雨で一部の斜面が崩壊し、残った斜面でも地震により風化した部分が崩壊したのではないかと考えられる。
