兵庫県南部地震における航空写真を用いた倒壊建物判読

理化学研究所 地震防災フロンティア研究センター 正会員 小川 直樹
理化学研究所 地震防災フロンティア研究センター 正会員 山崎 文雄

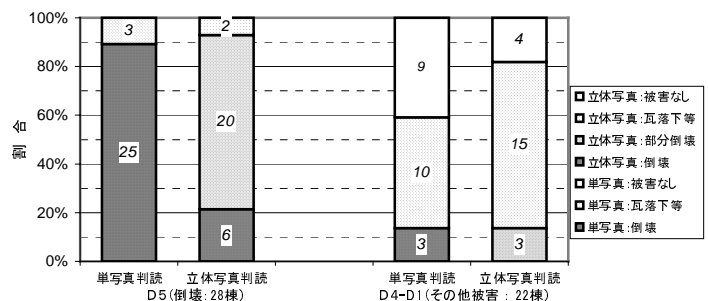
図-1 地上調査写真における破壊パターンに対する航空写真判読結果の比較

表-1 に航空写真から判読された被害と地上調査写真から判定された被害の関係、図-1 に地上調査写真の破壊パターンに対する航空写真判読結果の比較を示す。単写真判読、立体写真判読ともに倒壊(D5)を“倒壊”または“部分倒壊”と判定した割合は、90%程度であり、倒壊建物をほぼ適正に判定しているといえる。図-2 に建物ごとの破壊パターンによる区分と単写真判読による被害判定人数の比較を示す。倒壊(D5)のほとんどの建物(28

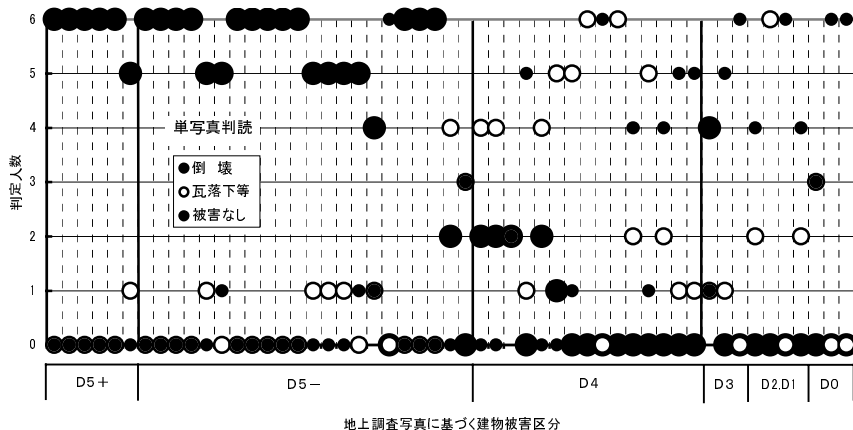
図-2 建物ごとの破壊パターンによる区分と単写真判読による判読人数の比較

棟中 25 棟)は,判読者 6 名のうち半数以上の 4-6 名が“倒壊”と適正に判定しており,倒壊判定の個人差が小さいことがわかる.しかし,1 棟だけすべての判読者が“被害なし”と判定している建物がある.この建物は 1 階が層崩壊しているものの,2 階は変形が小さい建物であり,建物側面の情報が得られない垂直写真による被害判読の限界を示しているといえる.

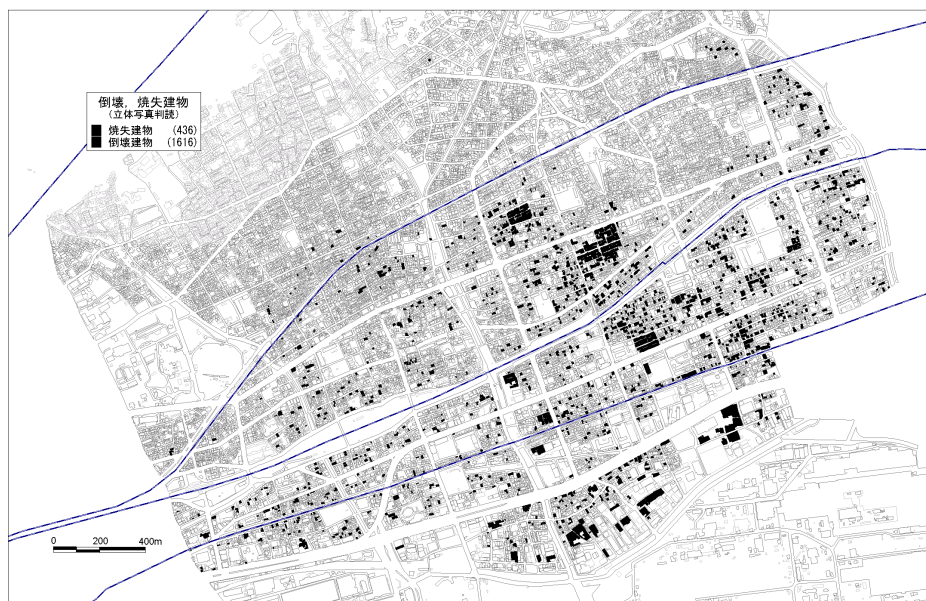
図-3 神戸市灘区の航空写真判読による倒壊建物分布

図-3 に神戸市灘区の航空写真判読による倒壊建物の分布を示す.
