トルコ・コジャエリ地震の震動距離減衰特性

熊谷組技術研究所 正会員 鈴木 猛康
東京大学生産技術研究所 正会員 小長井 一男

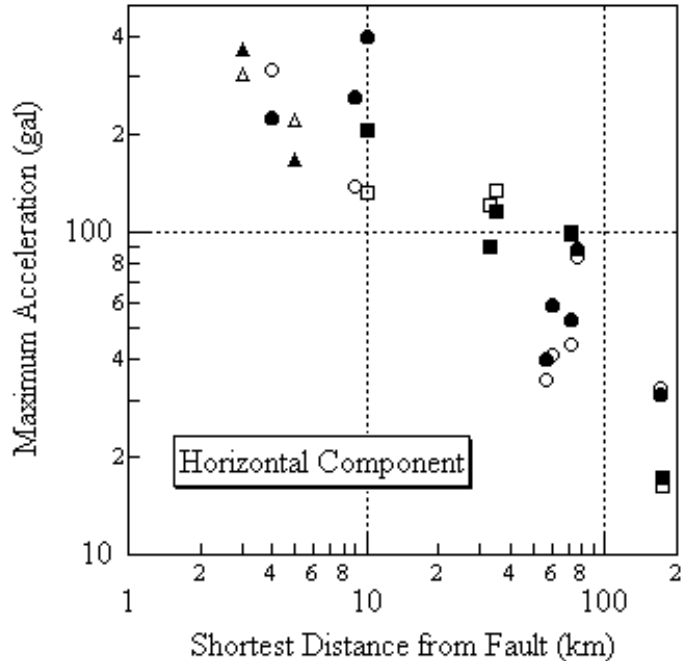
図 - 2 地震動の距離減衰特性

度値を、図のように仮定した断層からの最短距離との関係で図 - 2 にまとめた。図中黒塗りの印はNS成分を、白抜きはEW成分を示す。ここでまとめられた観測点が、比較的硬質地盤における加速度距離減衰特性を示すと考えれば、断層より50kmで60gal、30kmでも100gal程度であり、マグニチュードには加速度が小さく、また加速度の減衰が顕著であることがわかる。
