1999年トルコ・コジャエリ地震で生じたイズミット湾岸域の地盤沈下

佐藤工業(株) 正 規矩 大義*
 東京理科大学 正 石原 研而 学 清水 良純
 東京電機大学 正 安田 進 学 入澤 恒裕
 イスタンブール工科大学 Ayfer Erken

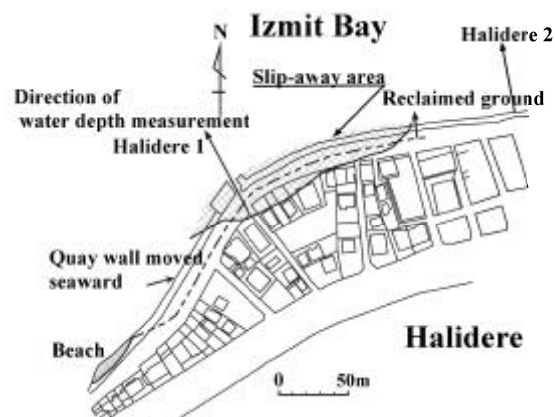
図2 Halidereの地盤変状の概略図

また、Degirmendere の西に位置する Halidere においても、図 2 に示すように海岸沿いの地盤が流出した。この流出域は埋立地盤で、背後地盤の勾配もさほど大きくはないことから、埋立地の流出が自然地盤の一部にも影響を及ぼしたものと考えられる。

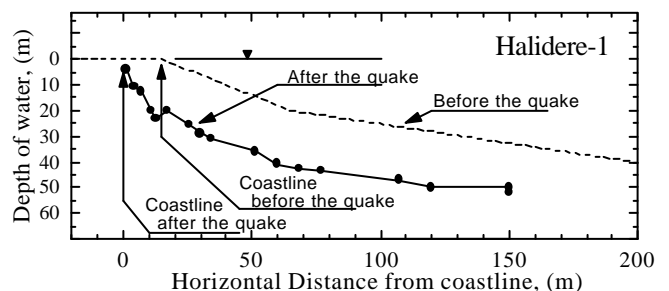
図3 Halidereにおける水深測量の結果

図 3 に示すように、流出域は円弧滑り的ともとれる変状を示しており、地盤が大きく滑り出し、海中に没した様子がうかがえる。海底面は旧海底面に比して 20m 以上も沈下しており、その影響も今回の測量範囲外にまで及んでいるよう推察できる。

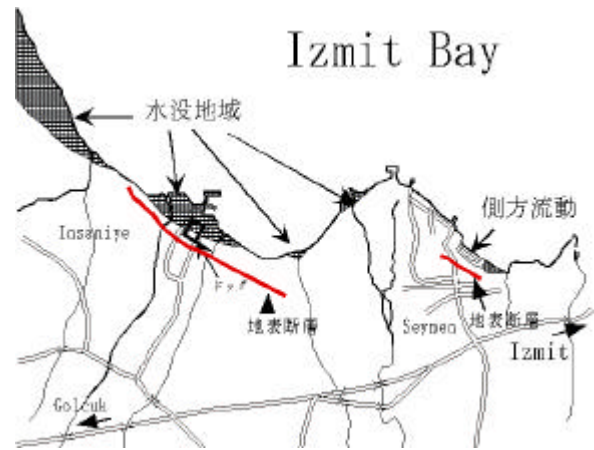
図 4 Gölcük 東側の地盤変状

一方 Gölcük より東側の地域では、地表に表れた副断層を境界にして地盤沈下が発生した。特に Insaniye 地区では、標高 5m 以下の低湿地で沈下が生じ、幾つかの集落が水没していた。ただし、背後の地盤は比較的平坦で、クラックも発生しておらず、傾斜地盤が滑り出したような様子は伺えなかった。また、Seymen 地区では、護岸が沈下してその背後地盤で側方流動が生じている箇所も見られた(図 4)。前述の地域と同様に水没域で水深測量を行なった結果を図 5 に示す。水没域では、ほぼ全体にわたって 5m ~ 8m 程度の一定の水深を示しており、変状後の海底面の形状からも、地盤が流出したような形跡は見られない。従って、Degirmendere や Halidere のように海底断層に向かって、地盤が滑ったというよりは、全域にわたってほぼ均一に沈下した結果、陸域が水没したように推察できた。そこで、水没域近傍の副断層より海側の地点で、スウェーデンサウンディング試験を行なった。図 6 に

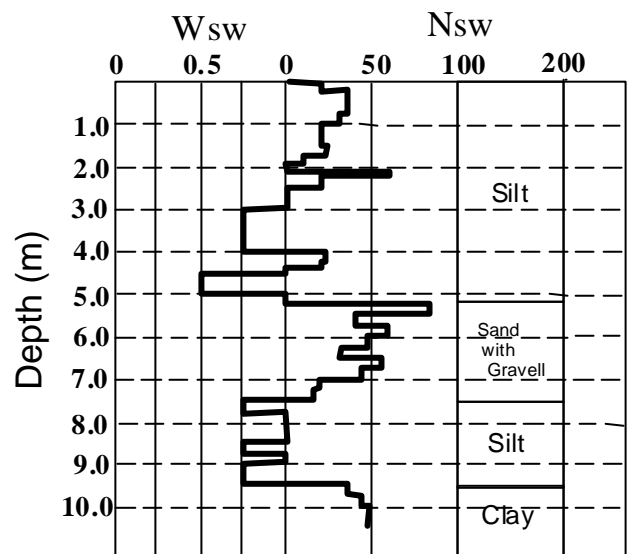
図 6 Insaniye でのサウンディング結果

結果を示すが、地表から 10m 程の深さまで軟弱なシルト層が堆積しており、一部に礫混じりの砂層が挟在している。水深測量から得られた地震後の沈下量の大きさを考えると、挟在砂層で液状化が発生し、体積圧縮が生じただけでは説明がつかない。むしろ、軟弱なシルト層全層にわたって間隙水圧が上昇し、圧縮沈下が生じたものと思われる。勿論、砂層でも液状化が生じ、そこが滑り面となって地盤変状が助長されたのは想像に難くない。今後も標準貫入試験の結果の評価や不攪乱試料の実験を通じて検討を続けてゆきたい。
