1999年9月21日1時47分(現地時間)に発生した台湾集集地震においては局所的に集中した液状化とそれに関連する被害が報告されている。ここでは、南投縣南投市の猫羅溪に近い14階RC高層建物の被害について振動と液状化の観点から報告する。この地点については11月21日と22日の2度調査した。

3. 14階高層住宅の被害

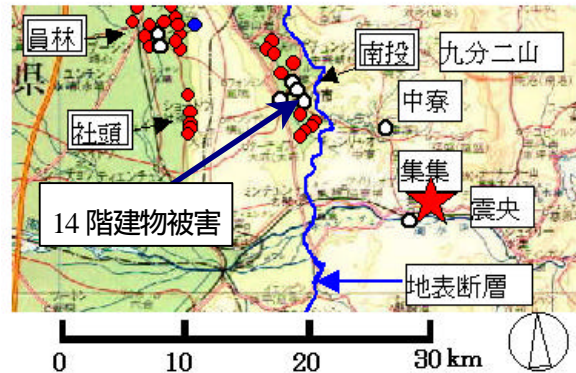
図-1 南投周辺の液状化地点分布

この平野には大きな河川が西に流れており、注目する液状化被害地点も、烏溪(Wu River, 大肚溪: Dadu Riverとも言う)の沿岸にある。図-1に液状化地点分布<sup>1)</sup>の南投周辺部分を示す。南投(Nantou)市とその周辺では、烏溪の支流である猫羅溪(Maoluoh River), その源流である平林溪(Pinglin River)などの河川に沿って液状化とそれによる被害が見られた。猫羅溪となって合流する平林溪にかかる軍功橋

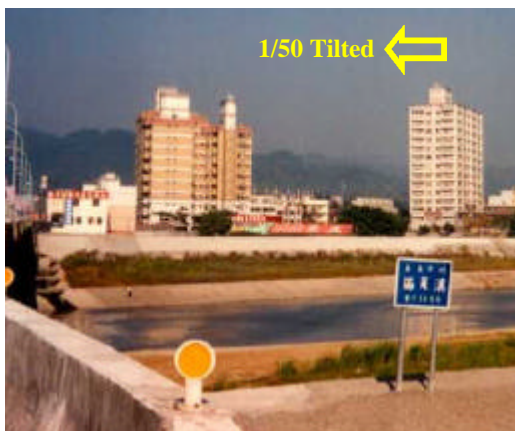
写真-1 軍功橋から見た14階建ての傾斜建物

前述の軍功橋の右岸側やや上流にある南投市東山路の半地下駐車場を有する14階建てRC共同住宅の傾斜被害について述べる。写真-1に軍功橋から見た建物の遠景を示す。左に傾いているのがわかる。下げ振りによる測定では、短辺方向西側に4/200すなわち1/50の傾斜が認められた。この建物では柱や梁には重大な被害は生じていない。

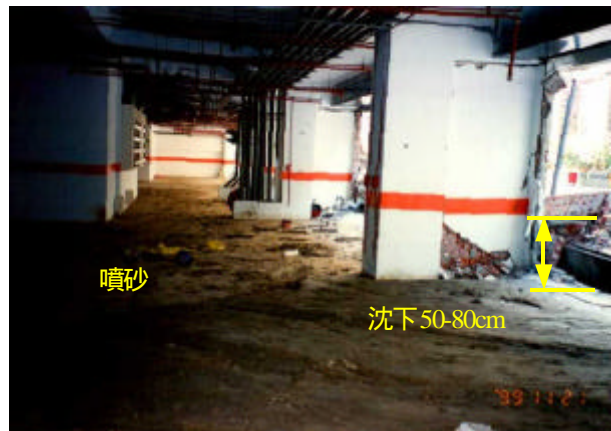
写真-2 建物の沈下と半地下駐車場の一面の噴砂

写真-2に建物西側にある半地下駐車場の入り口の様子を示す。駐車場には噴砂が一面に溜まり、約80cm沈下している様子がわかる。写真-3に建物東側の被害の様子を示す。東側では駐車場天井部分の高さまで地盤があり、突き出したような地下部分が相対的に浮き上がっていた。周囲には噴砂が見られることから、建物の全域にわたって液状化したものと考えられる。すなわち、西側では多量の噴砂により地盤の支持力が減少したのに対して、東側では液状化の発生に

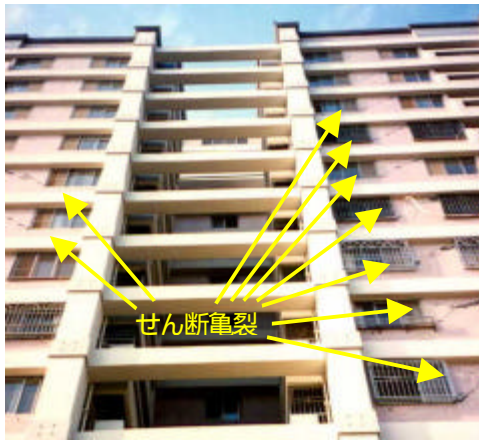
写真-3 建物東側壁面の被害

より浮力が作用したため、全体として西側に傾斜したものと考えられる。図-2 にこの被害メカニズムの模式図を示す。また、写真-3 ではほとんどの壁に×型の繰返し荷重によるせん断亀裂が入っているが、大きな亀裂は建物の中心を軸として左右対称である。左側では右下がりの、右側では左下がりの亀裂の開口幅が大きい。これは建物の南北の両側が中心部に対して相対的に沈下したためと考えられる。すなわち、振動による被害が液状化により増長したと捉えられる。

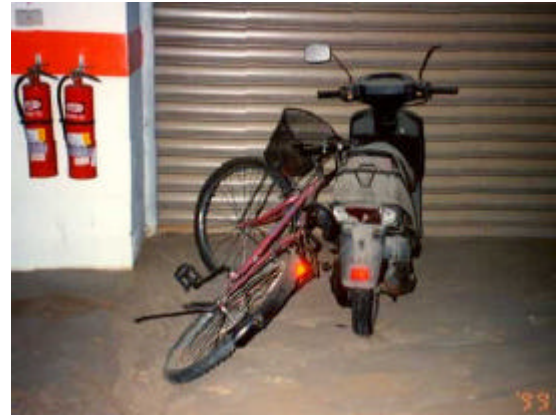
写真-4 駐車場に止めてあった自転車とバイクの様子

南投市では、この建物から 1.8 km 西にある南投國小で水平最大加速度  $420 \text{ cm/s}^2$  が記録されている。写真-4 に駐車場に止めてあった自転車とバイクの様子を示す。タイヤの一部は噴砂に覆われており、地震のときのままの状態であることがわかるが、自転車は転倒しているのに対してバイクは転倒していない。スタンドの幅と重心高さから、0.16 G 以上 0.4 G 以下の加速度に相当する静的水平慣性力が作用したものと推測できる。前述の観測加速度との比較から、基礎地盤の液状化によって最大加速度が低減された可能性がある。

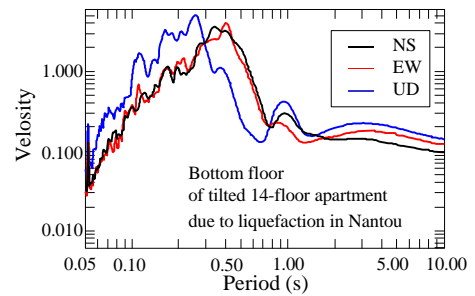
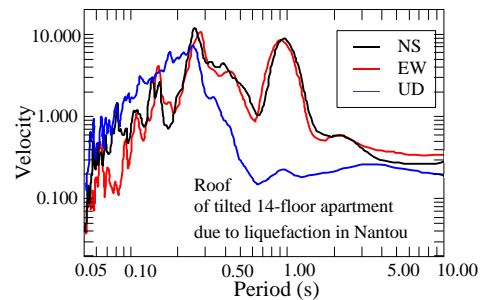
図-3 14階住宅での常時微動のフーリエスペクトル

この共同住宅の地下と屋上において常時微動を測定した。図-4 にフーリエスペクトルを示す。屋上の水平動には、4 次までの低次の卓越が明瞭に読み取れ、1 次は 0.90~0.95 秒、2 次は 0.25~0.28 秒である。一方、地下では 0.4~0.5 秒で卓越しており、地盤の卓越周期であると考えられる。地下の 0.9 秒付近には建物の一次振動の影響が現れている。屋上には地盤の卓越周期に対応する周期で、スペクトルに膨らみが見られ、地盤の振動が影響している様子が読み取れる。強震の際には、地盤の非線形化により卓越周期が長周期化して、建物の一次振動と共振した可能性が考えられる。
