1999年台湾・集集地震における断層運動と建物被害の関係

(株)千代田コンサルタント 正会員 橋本隆雄 金沢大学 工学部 正会員 宮島昌克
 福井工業高等専門学校 正会員 吉田雅穂 真柄建設(株)技術研究所 安田 衛
 金沢大学 工学部 正会員 村田 晶 金沢大学 工学部 フェロー 北浦 勝

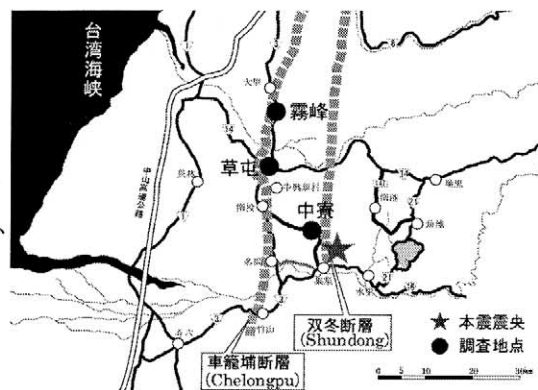
図-1 建物被災度判定調査地点

1999年9月21日に、台湾中部の南投県集集を震源とするマグニチュード7.7の大規模な地震が発生し、南投懸、台中懸など台湾中部を中心に、死者2000名を超えるきわめて甚大な人的被害と構造物被害が生じた。本論文は、図-1のように、この地震で出現した断層崖周辺の豊原市、霧峰郷、草屯鎮を対象に、建物の位置測量、被災度判定調査、常時微動観測を2000年1月初旬に1週間かけて行い、それらのデータに基づき、地形・地盤条件、断層変位と地震動による建物被害との関係について分析したものである。

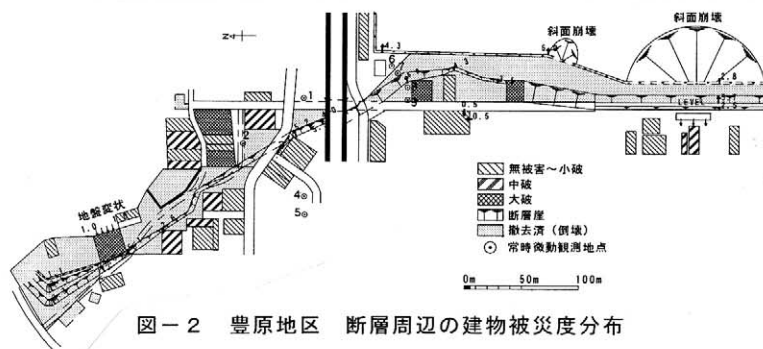
図-2 豊原地区 断層周辺の建物被災度分布

断層崖周辺の豊原市、霧峰郷、草屯鎮等を地形条件によって分類すると表-1に示すように①斜面沿いタイプ、②フラットタイプに大別できる。堅い地盤では、図-2に示すように断層崖が現況斜面下部に発生している斜面沿いタイプが多く、斜面を切土した上盤側の建物が大きな鉛直変位により傾斜やすべり出しを起こし、大破、倒壊により撤去されている。ただし、下盤側の建物は、フラットタイプと比べて、大破や倒壊等により撤去されているものが多い。軟らかい地盤では、斜面沿いタイプの方がさらに大きな地盤変状の影響を受け、沈下や側方流動の現象が見られた。これらの原因として地形や地盤の影響を受け、変位の影響範囲が大きいと考えられる。また、地盤条件によって分類すると、以下のように大別できる。

建物被害は、断層崖下盤側では非常に少なく、上盤側近傍の建物ほど、大破・倒壊・すべり出し等の被害を生じ、断層崖から離れるに従って、中破・小破～無害と被害が小さい。

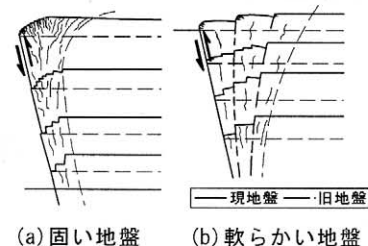
図-3 断層近傍の地盤破壊モデル

豊原市、霧峰郷、草屯鎮等の断層崖周辺の建物被害は、上盤側の地盤変状を生じた部分に限定され、地震動増幅による被害とは明らかに異なっている。この原因としては、図-3に示すように、深層の震源断層から

表層まで達する地盤が破壊現象を起こし、深層から弾性的に伝播してくるエネルギーを吸収し、表層までに加速度が減衰し、地震動による建物被害に至らなかったのではないかと考えられる。

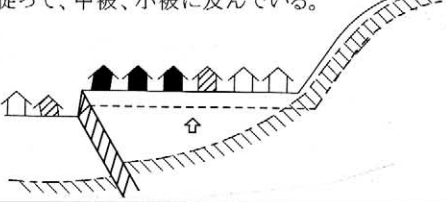
表-1 断層崖周辺の地形・地盤条件と建物被害モデル

地形	地盤	建物被害状況	
斜面沿いたイタイプ	堅い	(a) のり尻に断層崖が発生した場合 草屯鎮省道3号線沿い 〈地盤変状〉のり尻の断層崖の変状(2m程度)により、下盤側の盛土部分も隆起している。 〈建物被害〉下盤側が盛土等の影響を受け大破・中破となっている(幅14.0~30m)。ただし、地盤条件が良い所では無被害や小破も多数見られる。

(b) のり尻近傍に断層崖が発生した場合(擁壁が倒壊) 豊原市中正公園南側 〈地盤変状〉上盤側の断層崖とのり面に挟まれた盛土部分の隆起により地盤が傾斜(10%程度)している。下盤側の盛土部分も地盤の傾斜を生じている。 〈建物被害〉地盤変状により建物が倒壊により大破している。

(c) のり尻近傍に断層崖が発生した場合(のり面崩壊) 豊原市中正公園南側 〈地盤変状〉(b)の地盤変状にとどまらずに、斜面崩壊が生じ、下盤側にも影響を及ぼしている。(大規模なものは高さ約40m) 〈建物被害〉斜面崩壊により建物が埋まり、死者が生じ、非常に危険である。

(d) のり尻より離れて断層崖が発生した場合 豊原市中正公園北側 〈地盤変状〉断層崖の近傍ほど地盤が傾斜している。 〈建物被害〉断層崖の近傍の建物が大破し、離れるに従って、中破、小破に及んでいる。

軟らかい地盤	草屯鎮米粉寮3号線東側 〈地盤変状〉いくつかの断層崖とのり面によって挟まれた地盤変状により、地盤の傾斜を生じている。 〈建物被害〉建物は、断層崖に挟まれた区間が地盤変状により大破、のり面沿いは中破程度である。

フラットタイプ	堅い地盤	豊原市中正公園北側 〈地盤変状〉断層崖の鉛直変位が大きい(4~5m)。 〈建物被害〉上盤側の建物は、大破している(幅約20m)。下盤側の建物は、中破程度で影響範囲が狭い(幅約10m)。

比較軟らかい地盤		霧峰郷光復国民中学校北側 〈地盤変状〉断層崖がいくつかに分岐し、鉛直変位は中程度(2~3m)である。 〈建物被害〉建物は、断層崖に挟まれた区間が地盤変状により大破している。

軟らかい地盤		草屯鎮米粉寮3号線東側 〈地盤変状〉断層崖がいくつかに分岐し、鉛直変位は少ないがたわんで多数の亀裂がある(1~2m)。 〈建物被害〉上盤・下盤にかかわらず、側方流動及び沈下を伴った地盤変状が広範囲に及んでいる。
