# 集集地震における烏溪橋の被害に関する一考察

建設技術研究所大阪支社 工修 正会員 鈴木 直人\*1  
 九州工業大学工学部建設社会工学科 Ph.D 正会員 幸左 賢二\*2  
 大日本コンサルタント 工修 正会員 田崎 賢治\*3

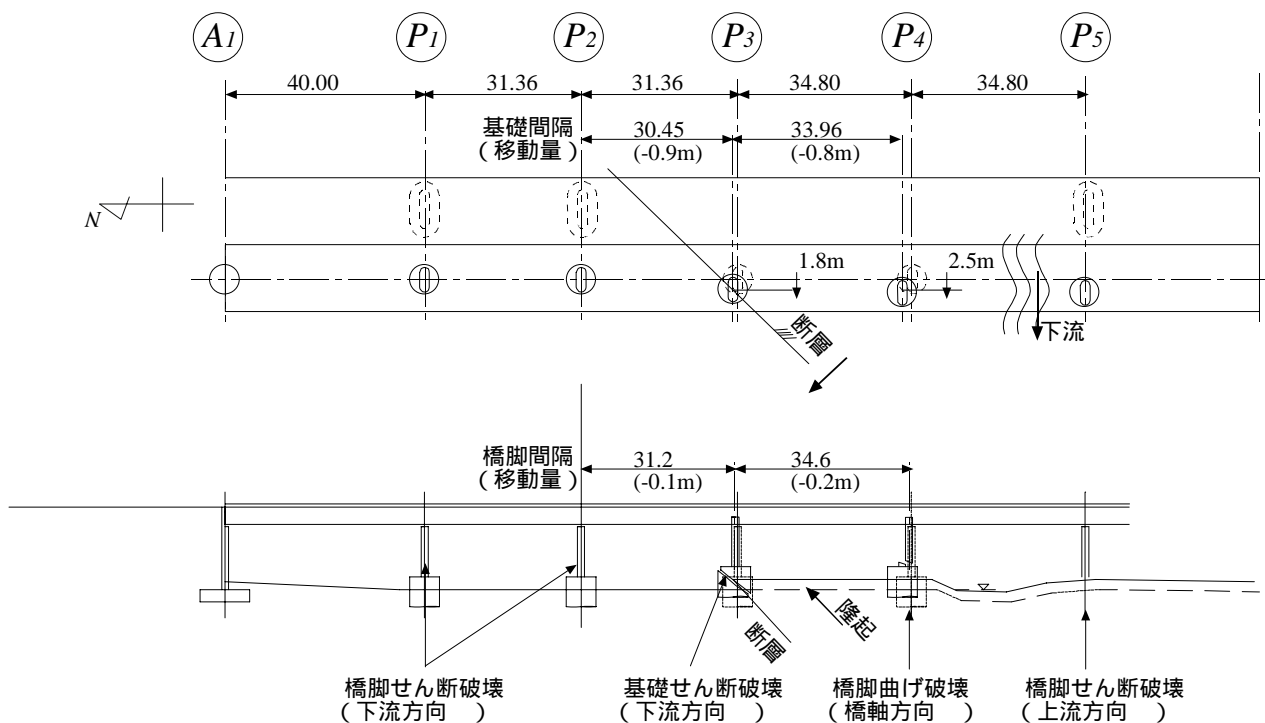
図 1 烏溪橋の被害状況

図 1 に烏溪橋の概要と被害状況を示す。東側の旧橋は 1960 年頃に竣工し、1983 年に隣接して西側に新橋を構築し拡幅している。旧橋は約 3m×9m の小判型断面の RC 壁式橋脚である。新橋は 2×5m の張り出し式橋脚であり、橋脚を支持する基礎は直径 6m のケーソン基礎となっている。旧橋は  $A_1 \sim P_2$  径間が落橋に至っているのに対し、新橋は橋脚が大きくせん断破壊しているが落橋には至っていない。

$P_2 \sim P_3$  橋脚間を約 45 度の角度で断層が横切っており、 $P_3$  側の地盤が相対的に 2m 程度隆起している。水平方向には  $P_3$  側の地盤が西方向および北方向に 2m 程度移動している。また、周辺の地震観測記録より架橋地点の地表面最大加速を推定すると 400~500gal 程度と考えられる。

現地で測量した結果を図1中に示す。断層ずれに伴い  $P_2 \sim P_4$  橋脚基礎間隔は橋軸方向に約 1.7m 縮小している。橋軸直角方向にも下流側に約 2m 程度移動している。

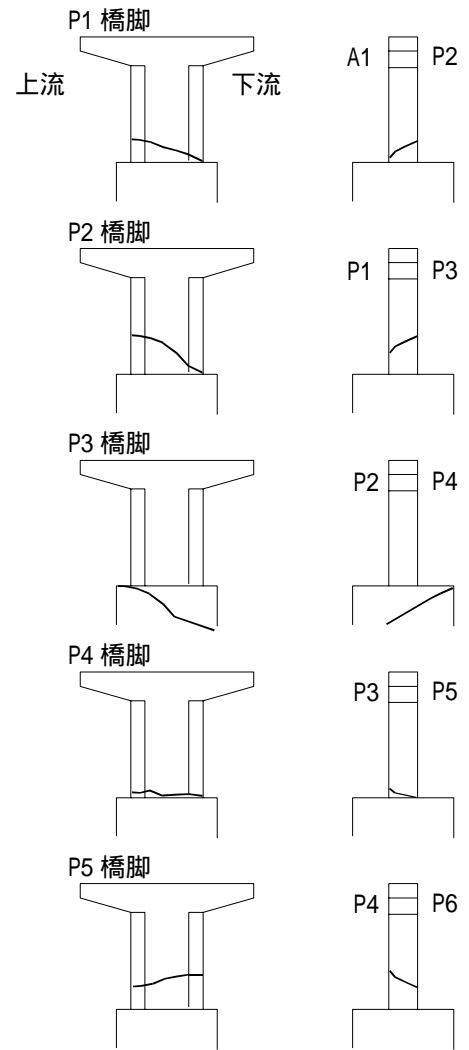
図 2 橋脚の損傷状況

$P_1, P_2$  橋脚が橋軸直角方向にせん断破壊し、上部工は大きく傾斜しているが、かろうじて落橋には至っていない。 $P_3$  橋脚も基礎部においてせん断破壊しており、橋脚は下流側に 5~7 度傾斜している。 $P_4$  橋脚は橋脚基部において水平に破壊面が生じている。一方、上部構造は、橋脚や基礎工の大きな損傷と比較すると、支承まわりやジョイント等の破損程度の比較的軽微な損傷となっている。橋脚の主鉄筋は D22 が 25cm ピッチ、帯鉄筋は D13 が 30cm ピッチで配筋されており、コンクリート強度はシュミットハンマーによると  $ck=29\text{N/mm}^2$  以上であり、若干主鉄筋比が小さいが特に品質的な問題はないものと考えられる。

橋軸直角方向は単純桁であるため、地盤変位が小さい場合は桁は自由に回転し、橋脚に対して水平力は発生しない。しかし、橋軸方向の縮小により桁間が密着することにより、連続桁状となり水平力を伝達した可能性がある。 $P_1 \sim P_3$  橋脚は、基礎が相対的に上流側に移動したことに伴う強制変位による下流方向への水平力のため、これらの橋脚がせん断破壊したものと考えられる。この場合  $P_4$  橋脚には逆向きの水平力が作用することになるが、 $P_4$  橋脚は  $P_3 - P_4$  橋脚間の縮小によるものと考えられる橋軸方向の力により基部の曲げ破壊が先行している。そのためか、 $P_5$  橋脚に水平力が作用し  $P_1 \sim P_3$  橋脚と逆方向にせん断破壊している。

橋脚の曲げ耐力およびせん断耐力を推定した結果を表1に示す。直角方向のせん断耐力はコンクリート標準示方書のコーベル式により算定した。上部工重量は  $W=5000\text{kN}$  程度と推定され、直角方向のせん断耐力は約 560gal となる。架橋地点における地表面加速度から推定すると、応答加速度は 1G をこえるものと考えられ、慣性力のみによってもせん断破壊しうる地震力が作用したものと考えられる。
