鳥取県西部地震による伯備線の災害復旧について

西日本旅客鉄道株式会社 正会員 ○西井 学
西日本旅客鉄道株式会社 小林 徹

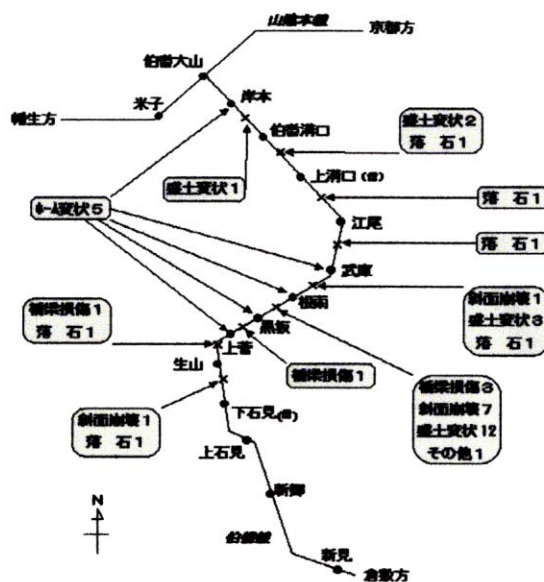
図-2 被害箇所の分布

表-1 に被害箇所の一覧を、図-2 に被害箇所の分布を示す。伯備線は 1 級河川日野川に沿って走り、その殆どが土工設備であることから、土工関係の災害が大半を占めており、黒坂～根雨間を中心とした山間部に集中した。根雨～武庫間では、地震以後の余震により沢地形斜面の集水部が緩み、表面の不安定部分が 10 月 8 日に時間を置いて崩壊し、約 400m³ の土砂が線路へ流入するとともに、並行する国道までを覆った。（写真-1）生山～上菅間では、左側斜面から径 4 m もの岩石が落下し、線路を損傷して右側に平行した国道を飛び越え、河川内へ落下した。落石（写真-2）の発生箇所には、落石止め柵等の対策工が有効に働き、線路までは到達しなかったものも多数見られる。橋梁については、橋脚周面上の水平ひび割れの発生および翼壁の崩壊に伴う橋台裏の道床流出が主な被害である。中には表面コンクリートの部分剥離を伴ったものもある。

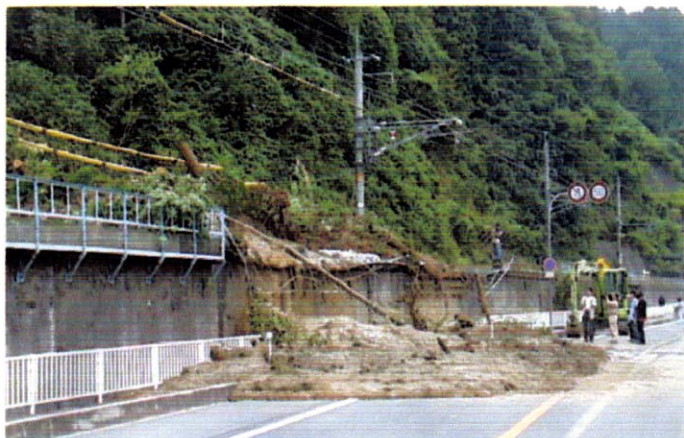
写真-1 時間差で発生した土砂流入状況

(1) 第1次復旧: 今回の災害で伯備線は新郷～伯耆大山間が不通となったが、延べ5日間に亘る不眠不休の作業により、10月10日に全線で運転を再開した。応急の施工量として、崩土・落石撤去 $1,400\text{m}^3$ 、土のう工 300m^3 、シート養生 $1,700\text{m}^2$ に達し、橋脚には樹脂注入やコンクリート巻きを実施した。なお、運転再開に当り、一部で 15km/h ～ 45km/h の徐行を行った。

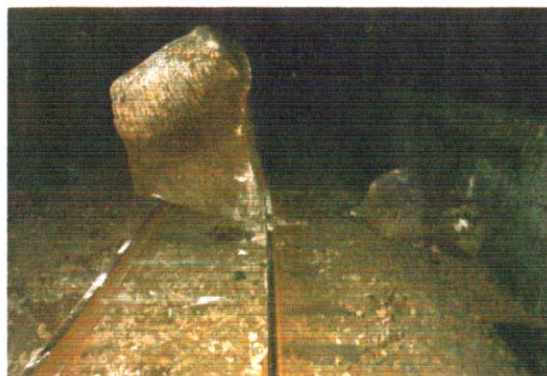
写真-2 落石による被害

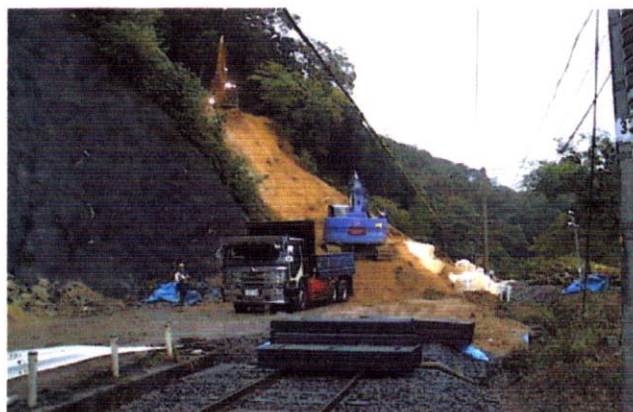
10月28日、黒坂・根雨間の斜面崩壊現場において、復旧工事施工中に余震が原因と思われる斜面の再崩壊が発生し、 200m^3 を超える土砂が線路に流入したため、生山～根雨間が再度不通となった(写真-3)。そこで、更なる崩壊を食い止めるため、JR鉄道総研の指導を得て、周辺踏査により斜面の変状を調査した結果、崩壊斜面の直上部に土砂崩壊の兆候を示すクラックの存在を確認した。また、この地域は花崗岩を主とした地質であるが、表層部は風化の進行で真砂土に近く破碎している状況であるため、さらなる崩壊が懸念された。そこで、崩壊斜面とその上部斜面の2箇所ボーリング調査を実施し、クラックに起因して想定される再崩壊について検討を実施した。その結果、地質状態が不安定な表層付近の土塊を含み、復旧施工として広範囲な切土を実施することとした。切土範囲は延長90m、標高差60m、切土量は約 $16,000\text{m}^3$ に達した。また、H型钢による土留柵(L=90m、H=6m)を線路と平行に設置することとした(写真-4)。切土施工は、膨大な土砂の搬出ルート確保や土中の岩塊撤去等により困難を極めたが、延べ21日間に亘る昼夜施工の結果、11月17日に運転を再開することができた。

写真-3 斜面の再崩壊(根妻付近)
