## 鳥取県西部地震の教訓

### 硬地盤上の被害は軽い ―

東洋大学環境建設学科 伯野元彦

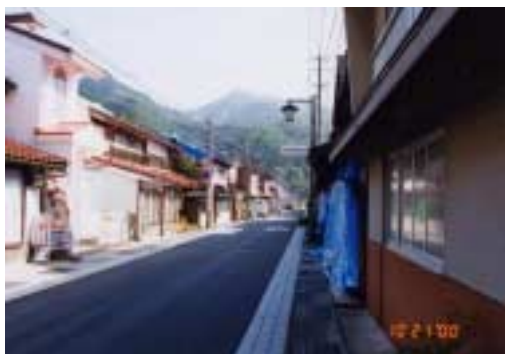
そのように大変大きい地震加速度で地盤が揺れたにしては、被害が小さい。それは、死者がゼロということに如実に現れているが、倒壊家屋は全体でも10棟かそこらではなからうか。 図 1 は非常に強い地震加速度を記録した、日野町下黒坂の町並みである。

図 1 1400ガルを記録した日野町役場そばの町並み(倒壊家屋は一軒もなし)

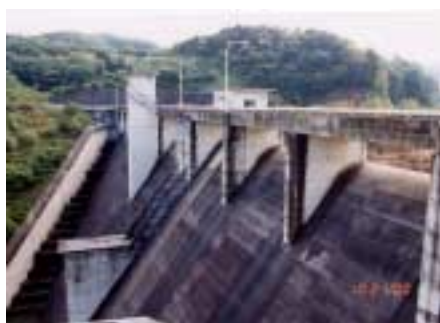
ほぼ基礎岩盤で 500 ガル以上の水平最大加速度というのは、非常に大きな加速度であるし、構造物の上であっても 2000 ガルを超えた記録というのはそうは無い大加速度である。図 2 が地震後の賀祥ダムを示しているが、堤頂にある機械室の窓ガラスが割れている以外びくともしていない。

図 2 底部に 500 ガル以上の加速度を受けても何ともなかった賀祥ダム

- 1) マグニチュードは両者ほぼ等しい。
- 2) 加速度は、鳥取県西部地震の方がやや大きい。
- 3) 死者は、鳥取県西部地震は、ゼロ。倒壊家屋もゼロに近い。
- 4) 鳥取県西伯町の震源域にあった県の賀祥重力式コンクリートダムは、その基礎岩盤に 500 ガル以上の水平地震加速度を受けながら全く無被害であった。
- 5) この被害の差は、最大加速度の差によるものではない。
- 6) 岩盤地帯のため、堆積層の厚さが薄く構造物の固有周期に近い成分の増幅が少なく、地震動の強烈な部分の継続時間が短いためではないか。
- 7) 兵庫県南部地震でも、地盤の硬い六甲山系の方は、倒壊家屋も死者もほとんどなかった。
