平成 12 年鳥取県西部地震における電気通信設備被害

NTT アクセスサービスシステム研究所 正会員 奥津 大
 同上 正会員 藤橋 一彦

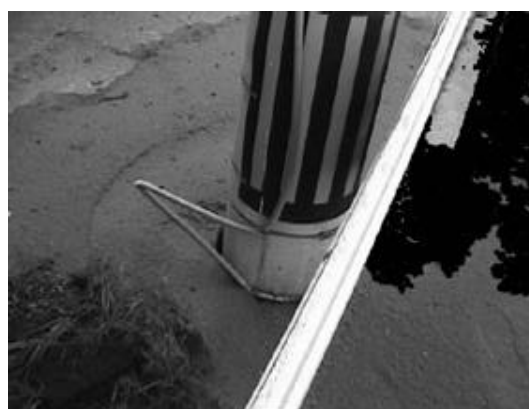
米子市内における電柱沈下の事例を写真-1 に示す。この電柱の沈下量は約 0.8m で、周辺は半径約 0.5m にわたって噴砂跡が見られる。ほとんどの電柱の沈下量は 0.2～0.5m 程度であ

るが、2.2m 沈下したものもあった。

NTT における架空系設備の被災許容レベルは震度 5 以上では「若干の被害は発生する」、震度 6 以上では「被害は発生する」となっている。本地震では倒壊・折損と言った深刻な構造的被害はほとんどなく、架空系設備の耐震性は十分であったと言える。ただし、液状化による沈下・傾斜に対する効果的な対策が今後の課題である。

写真-1 液状化による電柱の沈下及び噴砂跡
