2001年インド西部大地震によるカンドラ港の被害

独立行政法人港湾空港技術研究所 正会員 野津 厚

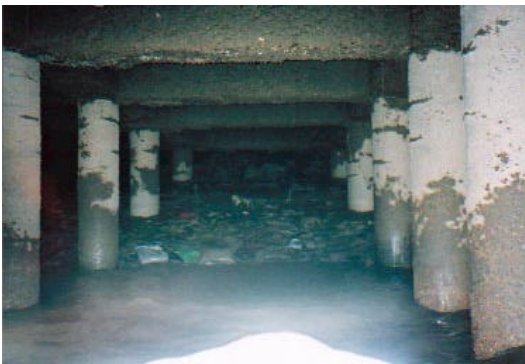
貨物用バースNo.1-5は1955年に竣工したRC杭式栈橋である。写真-1に示すように、柱と梁の組み合わせからなる上部工をRC杭が支える形式である。我が国の横栈橋は背後に土留めを有することが多いが、本施設では緩傾斜護岸となっている。地盤条件は、比較的厚いシルト層の上に厚さ2m程度の埋立を行ったものである。写真-2~3に直杭の杭頭付近に生じたクラックを示す。同図に示すようにほぼすべての杭において杭頭付近にクラックが生じている。なお、クラックは、杭を一周するというよりも、杭の北側と南側の側面に生じている。このような被害の特徴から、当該栈橋には主に法線平行方向(南北方向)の地震力が作用したのではないかと推察される。先に述べたように本地震は東西方向に走向を有する逆断層の地震であり、またKandla港が震源断層の南に位置することから、Kandla港では南北方向の揺れが卓越したと考えられ、震源特性と被害との間に整合性がある。写真-4は陸側杭の杭頭部に生じたコンクリートの剥落である。このように陸側杭は比較的大きな被害を受けている。これは、同一の上部工変位に対して杭長が短い分だけ杭頭モーメントが大きくなるためである。我が国では横栈橋の陸側杭は杭径を大きくとることが多い。本施設のように陸側において杭の本数を多くしても、杭径が同じであれば地震外力に対して有利とはならない。

写真-2 RC 杭の被害状況 (直杭に生じたクラック)

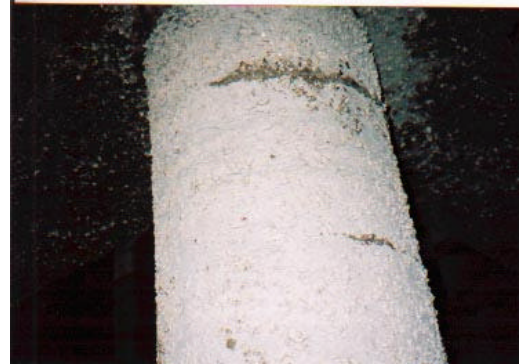
写真-3 RC 杭の被害状況 (直杭に生じたクラック)

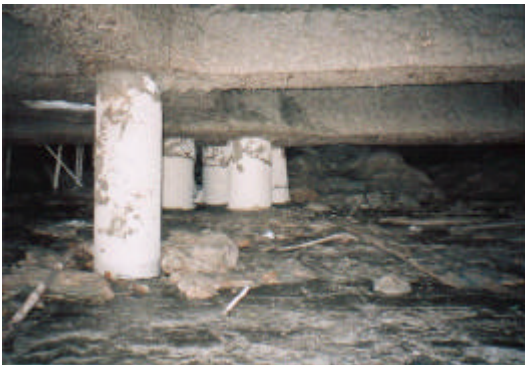
写真-4 陸側の RC 杭に生じたコンクリートの剥落

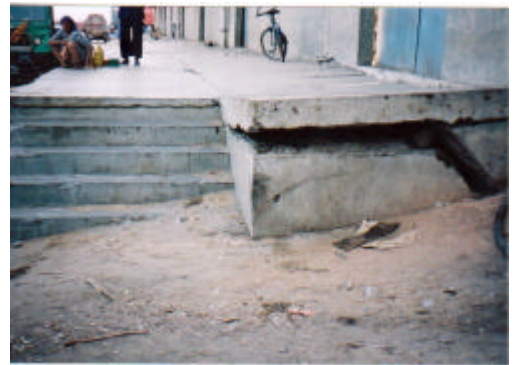
今回の地震でKandla港の背後地盤では液状化が生じた。液状化は層厚2mの埋土ではなくその下の原地盤に生じたものと考えられる。写真-5は貨物用バースNo.7背後の上屋の液状化による被害を示す。この場合、杭基礎が打設されていた部分とそうでない部分の間に段差が生じた。この段差から液状化による沈下は20cm程度であったと推定される。写真-6は貨物用バースNo.7(栈橋)と背後の地盤の間に生じた段差を示す。栈橋は杭上に存在するので地震時に沈下は生じない。それに対して背後地盤が液状化により沈下したため段差が生じた。段差は20cmにのぼる。同様の段差は貨物用バースNo.6-8に共通して存在していた。写真-7は背後地盤の噴砂の跡を示す。

写真-5 液状化による上屋の被害

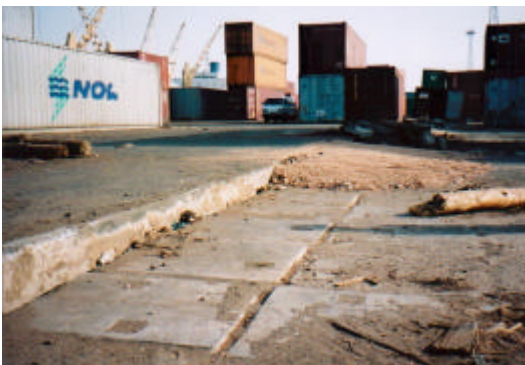
写真-6 液状化による棧橋-背後地盤間の段差

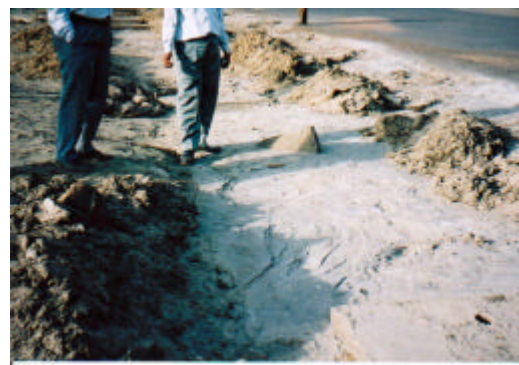
写真-7 液状化による噴砂
