2001年芸予地震による呉市の宅地被害について

㈱千代田コンサルタント 正会員 橋本 隆雄

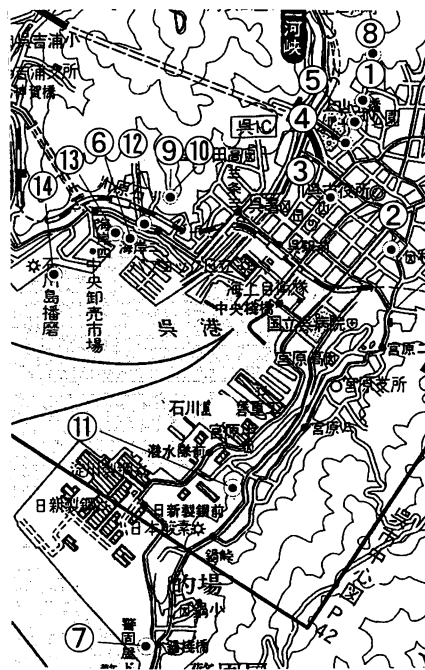
図-1 呉市の宅地大被害位置

宅地の被害状況調査による擁壁の大被害を整理すると表-1及び図-1のようになる。この分析の結果、呉市での宅地被害は、宅地造成等規制法以前のものがほとんどであった。今後、全国の宅地擁壁・斜面の老朽化対策の必要性があることがわかった。

宅地被害位置	宅地被害状況
①呉市江原町7番16号	宅地石積崩壊 家屋一部崩壊5戸 避難中
②呉市長迫町1-4	宅地石積崩壊 家屋一部破損1戸
③呉市西中央5丁目8	お寺石積崩壊 墓石一部破損 地盤ひび割れ
④呉市西片山町10-19	宅地石積崩壊 家屋半壊2戸 避難中
⑤呉市江原町3番3号	宅地石積崩壊 家屋一部破損1戸
⑥呉市東川原町7-16	宅地石積崩壊 家屋一部破損1戸
⑦呉市の場丁目2-12	宅地石積崩壊 家屋一部破損1戸
⑧呉市上内神町10-7	宅地石積崩壊 家屋一部破損1戸
⑨呉市両城2丁目1-7	宅地モルタル吹付け落下 家屋一部破損1戸
⑩呉市両城2丁目1-3	宅地石積崩壊 家屋一部破損1戸
⑪呉市高原9丁目3	宅地石積崩壊 家屋一部破損3戸
⑫呉市両城2丁目18-7	宅地石積崩壊 家屋一部破損2戸
⑬呉市自我至川原町8	宅地石積崩壊 家屋一部破損1戸
⑭呉市海岸4丁目3-11	宅地石積崩壊 家屋一部破損1戸
