## 1999年台湾集集地震における石圍橋の被害分析

大日本コンサルタント(株) 正会員 田崎 賢治

九州工業大学 正会員 幸左 賢二, 山口 栄輝

本文では,これらのうち,特徴的な損傷を生じた石圍橋について,詳細な損傷状況と測量調査から推定した損傷メカニズムについて報告を行う.

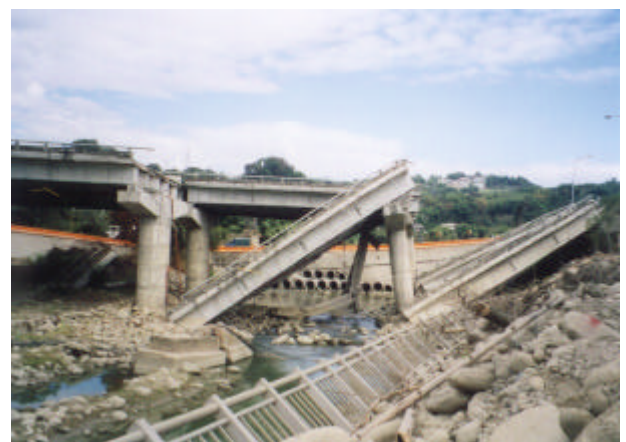
3. 被害状況 被害状況を写真-1および図-1に示す.東勢方面線ではD2とD3の北側のけた端部がそれぞれP1とP2より落橋している.また,卓蘭方面線でもD3北側けた端部がP2より落橋している.東勢方面線のP1橋脚には大きな損傷は見られず,A1橋台側に0.9°程度傾斜している.P2は橋脚自体に大きな損傷は見られないが,基礎が大きく回転しており,P1側に10.3°程度,東側(橋軸直角方向側)に4.8°程度傾斜している.一方,卓蘭方面線のP1橋脚は,高さ2m付近で東西方向にせん断および曲げひび割れが生じ,北側基部でコンクリートが剥離している.さらにA1橋台側に2.2°程度傾斜している.P2は橋脚自体に大きな損傷は見られないが,基礎が大きく回転しており,P1側に7.6°程度,東側に3.4°程度傾斜している.全体として橋脚が北側に傾斜している.本橋周辺では写真-1からわかるように,右岸側(A2側)の川岸で大きな斜面崩壊が生じている.この斜面とつながる川岸から100m程度の丘陵地では川方向に地滑りが生じており,断層の影響を受けた可能性があるとの報告もある<sup>1)</sup>.

写真-1 石圍橋の被害

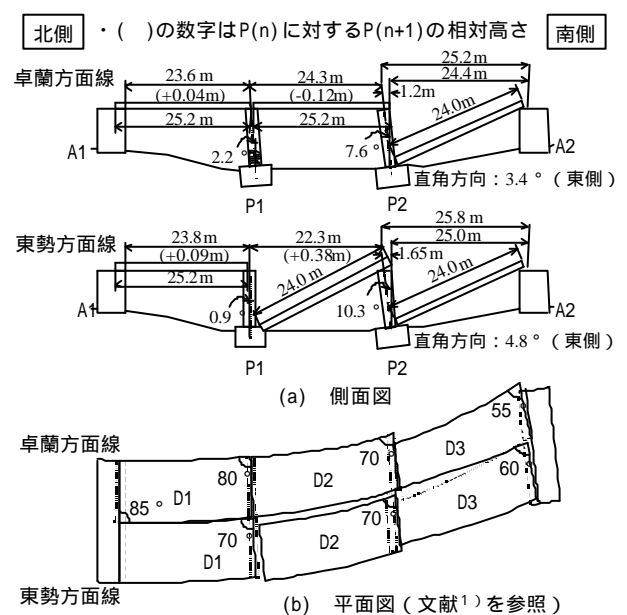
4.1 D3の落橋メカニズムの推定 図-2には,下部構造間距離とけた長の測量結果を併せて示している.これによると,両方面線で落橋に至ったD3を支持するP2とA2間の距離が,東勢方面線は25.0m,卓蘭方面線は24.4mで,いずれの路線もけた長の24.0mよりも長くなっているため,落橋に至ったことがわかる.D3の落橋は右岸側の大規模な斜面崩壊から裏付けられる地盤変状によってP2基礎が回転することにより北側に大きく変位したことが主たる原因と考えられる.このことは,P2橋脚の回転による橋脚天端の水平変位が,東勢方面線で1.64m(回転角10.3°),卓蘭方面線で1.2m(回転角7.6°)

図-1 石圍橋の被害概要と測量結果

であり、地震前の P2～A2 間の支間長 24.0m にこれらの回転変位を各々加えると、地震後の測量結果による支間長（東勢方面線：25.8m，卓欄方面線：25.2m）にほぼ等しくなることから裏付けられる。また、P1～P2 間についても、地震前の支間長が東勢方面線で 24.0m，卓欄方面線で 25.2m であり、回転変位を各々差し引くと、地震後の測量結果による支間長（東勢方面線：22.3m，卓欄方面線：24.3m）にほぼ一致する。

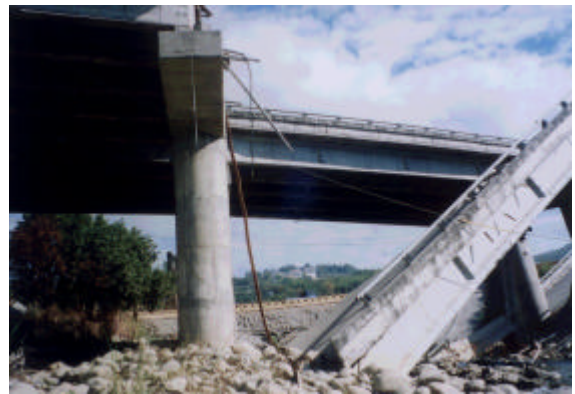
4.2 東勢方面線 D2 の落橋メカニズムの推定 東勢方面線で P1 と P2 間の距離がけた長よりも短くなっているにもかかわらず落橋に至った D2 については、写真 - 2 に示す東勢方面線 P1 上のけた位置によると、D1 側のジョイント部分が橋脚天端の中間くらいに存在していることから、D1 側が単純に橋軸方向に押し出した形ではないと考えることができる。本橋は図 - 1 に示すように、斜角が 55 度～85 度まで変化する斜橋であるため、東勢方面線 D2 けたの回転挙動により、幾何学的に落橋に至った可能性の有無を検証する。けたが回転挙動したことは、卓欄方面線 P1 上でけた間隔が片側のみ 30cm 程度開いている写真 - 3 から明らかである。ここで、東勢方面線 D3 の落橋後に D2 が落橋したと仮定する場合、D2 回転時に隣接の D3 は存在しない状態である。D2 の回転により、P1 橋脚上から脱落する条件は図 - 2 に示すように、けたの中心が橋脚天端のけたかかり長（75cm）以上変位する場合である。図 - 2 によると、P2 天端位置が直角方向に 3m 近く変位しなければ、脱落の条件を満足しないことになる。地震後、P2 橋脚の直角方向の傾斜は、橋脚天端位置で 75cm 程度であるため、D2 落橋時に 3m 近く変位することは考えにくい。逆に、P2 橋脚上で 75cm 変位した場合にけたが脱落する条件を示したものが図 - 3 である。これによると、P1 橋脚上の変位は 38cm となり、橋軸方向に 37cm の変位が生じた想定すれば落橋の可能性があるとと言える。

写真 - 2 東勢方面線 P1 上のけた位置

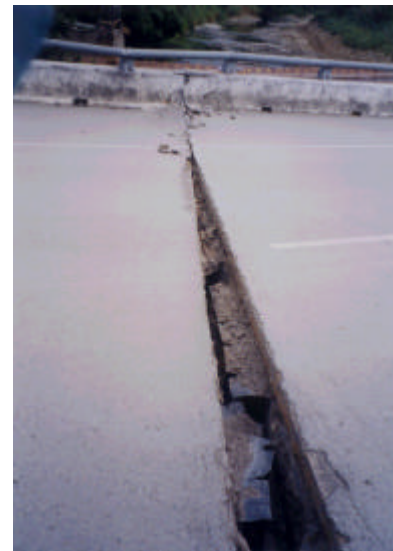
写真 - 3 卓欄方面線 P1 上のけたの回転変位

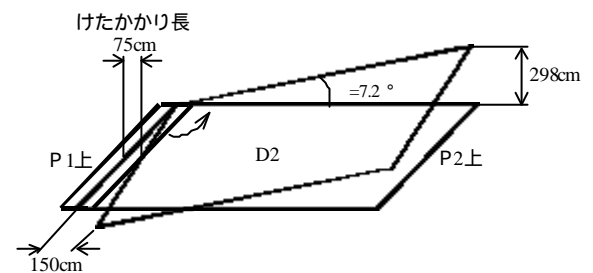
図 - 2 けたの回転により D2 が P1 上から脱落する条件

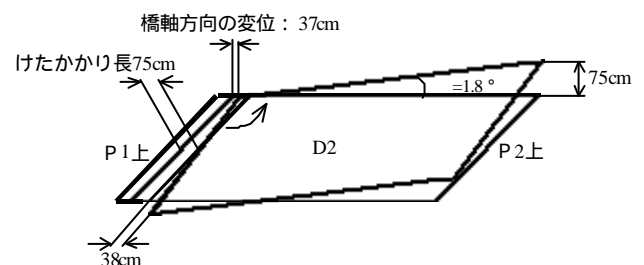
図 - 3 P2 上の変位が 75cm になる場合のけたが脱落する条件
