2001年エルサドバドル地震 (M_w7.6) における地すべり・斜面崩壊について

山口大学工学部 正 ○山本哲朗 金沢大学工学部 正 宮島昌克
 地震防災フロンティア研究センター 正 渦岡良介
 東京大学生産技術研究所 正 Jorgen JOHANSSON 小長井一男

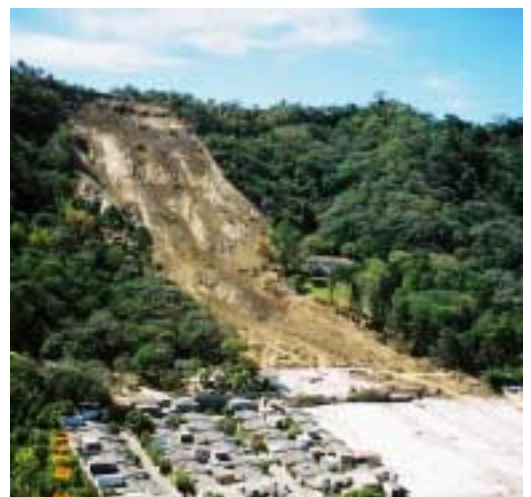
3.1 Las Colinas 地すべり 今回の地すべりで最も規模の大きいもので、Santa Tecla 地区で発生した。この地すべりは標高1085m、勾配45~50度、その上部は開発によって広大な平坦面をもつ火山性山腹の頂上部から発生した(写真-1)。崩壊規模は滑落崖で幅100m、高さ約16m、流下長さ750mにも達し、崩壊土量は約9万m³と推定される。地すべり後の山腹の断面図を図-1に示す。この山腹には2本の沢筋が形成されていたのははじめ、山腹の両側にも沢筋が見られた。滑落崖付近で大規模な円弧すべりが発生し、これによる崩壊土砂が下方に流下するとともに、その下方斜面でも大きな崩壊が発生し、斜面を流下した。この地すべりによって流下した土砂によって山腹の裾野に立地していた民家が破壊され、500名以上の犠牲者がでた。

写真-1 Las Colinas 地すべり

この滑落崖の地質、地盤調査から山腹地表には厚さ約2mで水平な層理面を数枚もつ火山礫凝灰岩や火山碎屑物層(我が国でいう黒ぼく)が堆積し、その下位に別の火山碎屑物層が堆積している。この火山碎屑物は白~淡褐色で扁平な細長い軽石(多くは粒径0.5mm~1.7cm)からなるが、その土粒子構造はゆるくてもろく指圧で容易に潰すことができる。含水比は約40%である。簡易動的コーン貫入試験を実施し、西側の側方滑落崖上方部の未崩壊地盤には深さ1.2mおよび2.5~2.8mにおいて換算N値=1以下の土層が存在することを確認している。このように緩い土粒子構造で密度が小さく湿潤状態の火山碎屑物層が地震動を受けて崩壊したことから、山腹斜面が比較的急傾斜であったことが相俟って崩土が高速土塊運動¹⁾で750mという非常に長い距離を流下したも

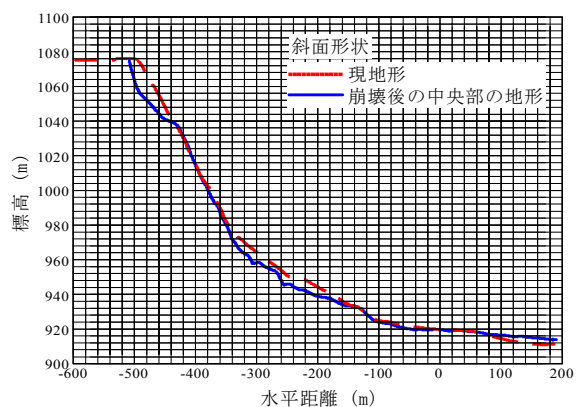
図-1 Las Colinas 地すべり前後の断面図

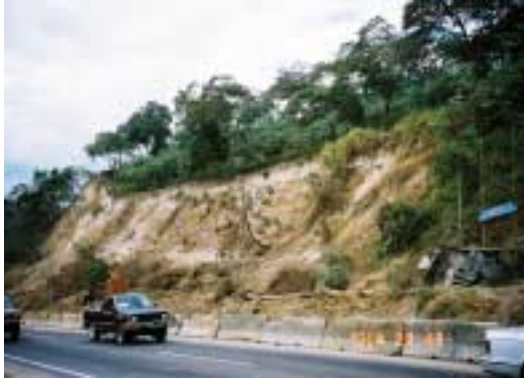
写真-2 Los Chorros における火山礫凝灰岩・火山碎屑物互層斜面崩壊

3. 3 Los Chorros 斜面崩壊 道路に沿う凝灰岩と火山碎屑物の互層あるいはしらすからなる無対策の切り取り斜面において多くの崩壊が発生した。前者および後者の崩壊例をそれぞれ写真-2、3に示す。この他、溶岩切り取り斜面の節理に沿う崩壊も見られた。これら土質あるいは岩質の自然斜面でもきわめて多くの崩壊が発生した。

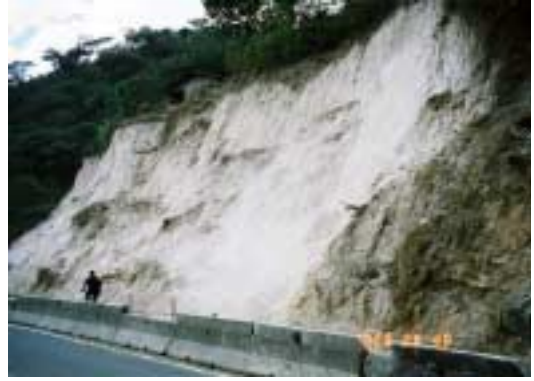
写真-3 Los Chorros におけるしらす斜面崩壊

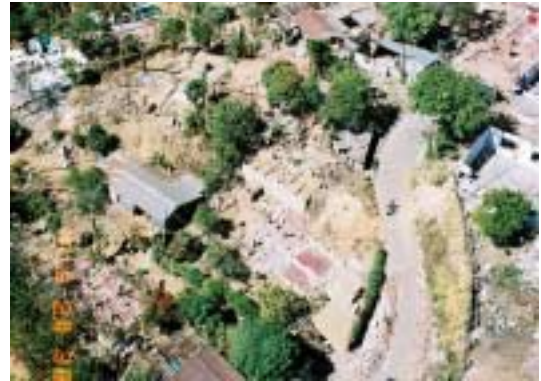
写真-5 Camasague 斜面崩壊と倒壊家屋

3. 5 その他の斜面崩壊 写真-5に示すように山腹斜面の崩壊によって、多くの住家が壊滅した。写真-6には Lago de Ilopango における大規模なしらす斜面の崩壊と崩土が道路上に流入した状況を示す。

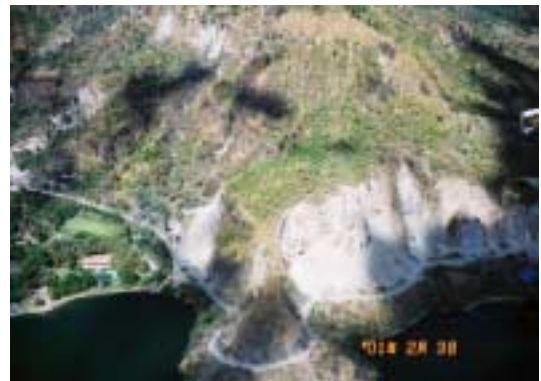
写真-6 Lago de Ilopango におけるしらす斜面崩壊
