地震による橋梁の軸方向と軸直角方向変形への地盤の影響の考察

前橋工科大学 フェロー会員 那須 誠

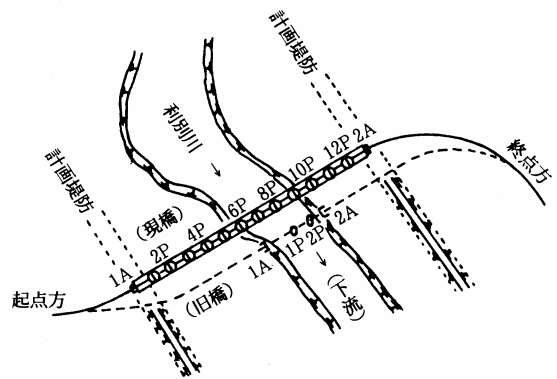
図2 橋梁平面図¹⁾

ここでは代表例として1993年釧路沖地震(M=7.8)で被害を受けた利別川橋梁の変形状態と地盤の関係を述べる¹⁾。この橋梁(図1~3)は全長415.68mのPC桁橋梁で鉄筋コンクリート橋脚と井筒基礎を有する。地震で主桁の固定沓F側の端部に亀裂、橋脚5P,8P,9P等の可動沓Mのロッカー沓に破損等が発生した。特に、図4,5に示すように橋脚8P上の終点方のロッカー沓が破損して橋軸方向の起点方に転倒し、その上の桁が桁座まで約200mm落下するとともに上流側に約65mm移動した。このように橋軸方向と橋軸直角方向の2方向に変形している。

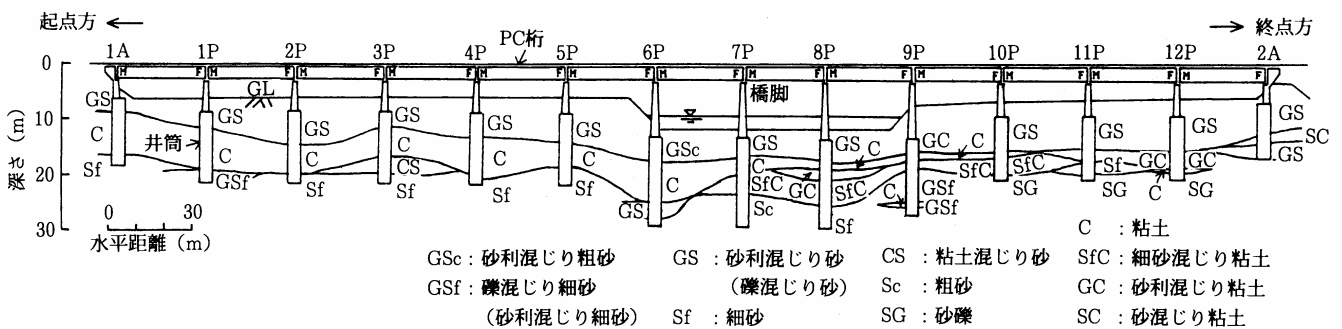
図3 橋梁と地盤状態¹⁾

地盤は図3に示すように最上層の礫(砂利)混じり砂層GS、その下の粘土Cや細砂混じり粘土SfC、砂混じり粘土SC、礫混じり粘土GC等の軟弱粘性土層、さらにその下の細砂Sf、礫混じり細砂GSf、砂礫層SG等の支持層から成り立っている。即ち、この地盤は砂・礫土層の下に軟弱な粘性土層等がある互層地盤(上下逆転型地盤)であり、またその軟弱粘性土層は沓が転倒した橋脚8Pと9Pの

間を境にして起点側で厚く終点側で薄く堆積しており、この橋梁は異種支持地盤状態にあり地震被害が多くみ

られる地盤状態である。

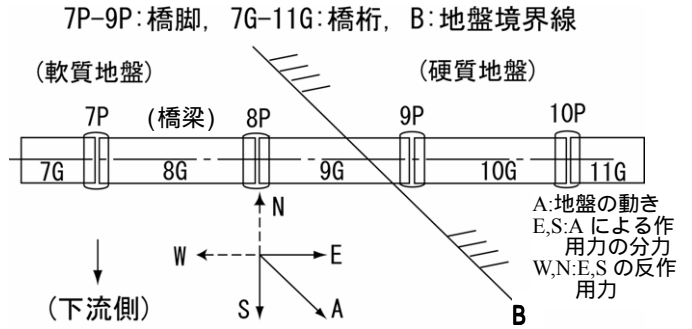
図 6 地震時の地盤の動きと橋梁変形の関係の推定図

ここで図 1,2 をみると図 6 に示すようにこの橋梁の軸方向と硬軟地盤境界線 B が斜めに交差していることが推定される。また、それらのことから地震のときに軟質地盤が硬質地盤よりも相対的に大きく境界線 B に平行な A 方向の下流側に動いて橋脚 8P を強く押したとすると、その作用力の橋軸方向と橋軸直角方向の分力は矢印 E と S に、その反対方向の力は矢印 W と N になる。W 方向は 9 連目の桁が 8P に対して相対的に起点側に移動した方向であり、ロッカー沓の実際の転倒方向と一致する。また、N 方向は桁の上流方向の移動方向と一致する。即ち、この橋梁における上記の被害は橋梁が地盤条件の変化点にあって橋軸方向と硬軟地盤境界線が斜めに交差していて、地震のときに軟質地盤が地盤境界線に対してほぼ平行に動いたために発生したことが推定される。

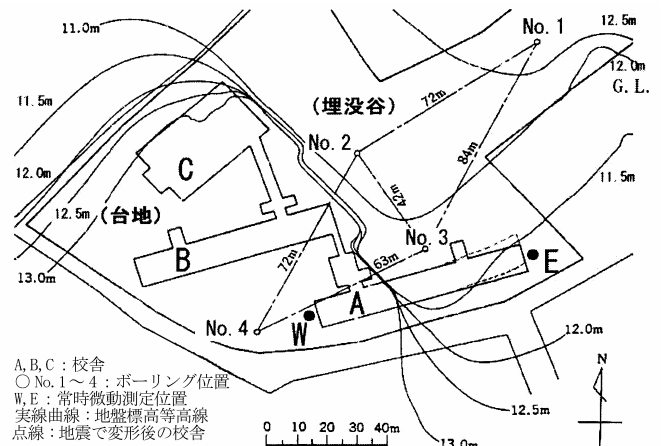
図 7 八戸東高校の地震被害と地盤状態³⁾

次に、このような地盤の動きが地震時に発生して被害が発生した例として八戸東高校の被害について述べる。図 1 に示すように、ここの A 棟(直接基礎)の東側が 1968 年の十勝沖地震のときに北側に大きく「くの字形」に湾曲した。この建物はローム層や凝灰質土層の段丘堆積物からなる台地と、それらの土層の間に軟弱な腐植土層等の沼沢性堆積層を含む埋没谷地盤に跨って作られて、異種支持地盤状態にあり、埋没谷地盤上にある東側半分のみが北側に湾曲した。ここでは地震時に埋没谷地盤が谷軸方向の北側に台地に対して相対的に大きく変位したため建物が傾れたことが明らかにされている³⁾。
