## 人工改変地盤を対象とした水道管路の地震被害分析

日本上下水道設計  
東京工業大学

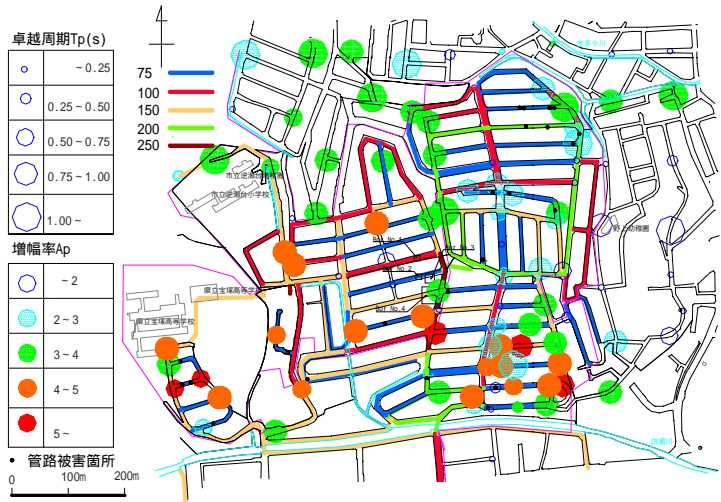
図2 常時微動調査結果

調査対象地区において常時微動測定を行い、微動記録のH/Vスペクトル比より卓越周期及び増幅率を推定した。また、地盤の不整形性を示す指標として、各管路縦断方向の卓越周期及び増幅率の最大値と最小値の差についても着目した。

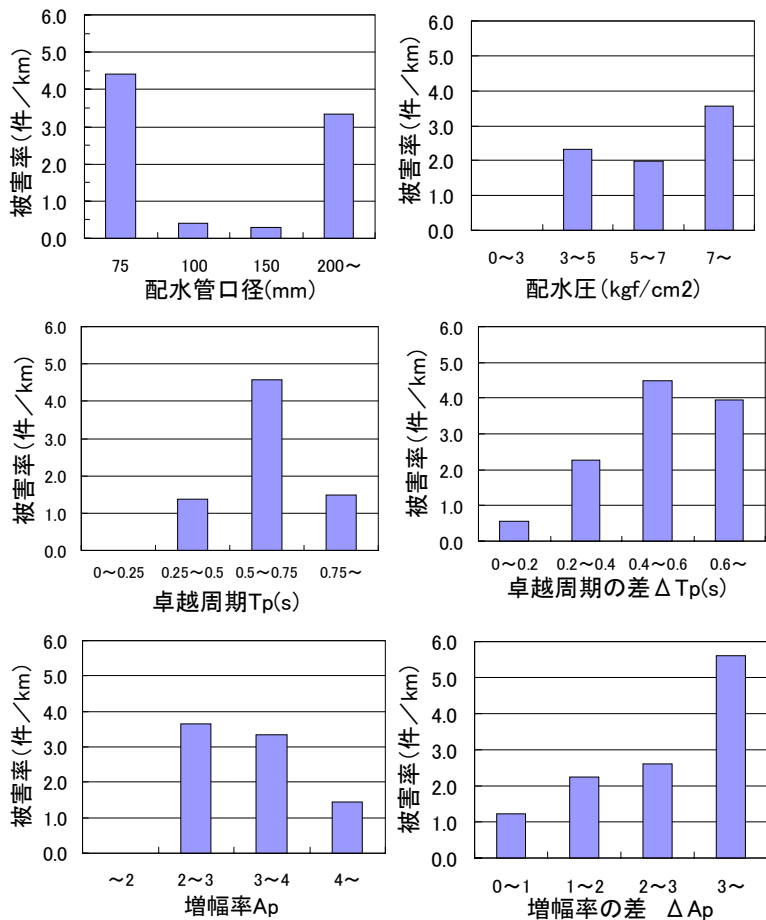
図3 各要因毎の管路被害率

分析結果は表2, 3 及び図3 に示すとおりであり、配水圧、卓越周期、卓越周期の差、増幅率、増幅率の差と管路被害との相関が見られる結果となった。

表層地盤特性と管路被害との関係は、地盤の卓越周期及び増幅率が小さい場合は被害が発生していない。また卓越周期の差及び増幅率の差が大きいほど、管路被害率が高くなっており、地盤の不整形性による影響も大きいと考えられる。
