# 1993年グアム島地震震害調査報告

## RECONNAISSANCE REPORT OF THE 1993 GUAM EARTHQUAKE

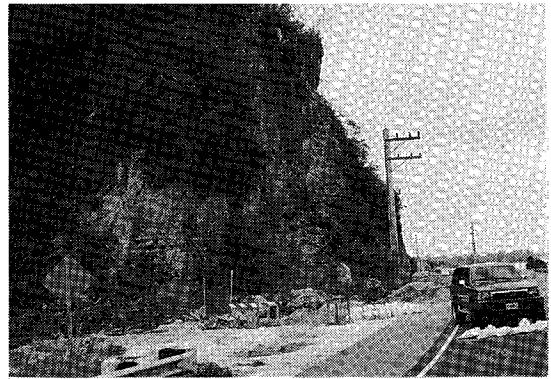
写真-1 断層崖に見られる斜面崩壊

で、地震断層が地表面に現れることはなかった。しかし、図-4 に示したグアム島に存在している活断層に沿って、小規模であるが斜面崩壊がかなり発生したことは特筆される。写真-1 はその一例であり、カブラス (Cabras) 断層に沿った道路沿いで発生した斜面崩壊である。

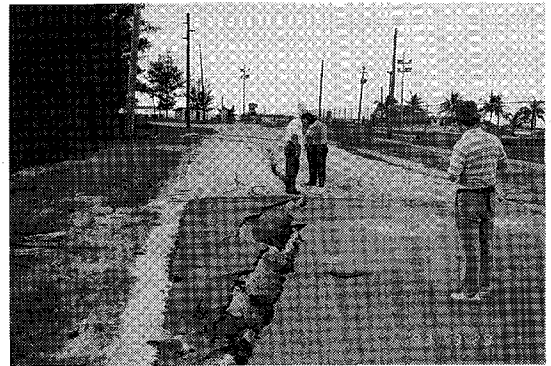
写真-2 軍港への取付道路の液状化被害

表層地質と関係して発生する地盤災害の主なもの、液状化、盛土や築堤のはらみ出し、地盤沈下や地すべり等である。今回の地震でも、ピティ (Piti) 発電所、商業港、軍港 (写真-2) などで液状化現象が発生したが、いずれも細粒砂で埋め立てられ地下水位の高い場所であった。その他に、局所的な橋台の裏込め土の沈下はかなり見られた。こうした地震災害は、地盤特性との関係がかなり明確である。グアムの表層地盤分類<sup>5)</sup>と地震被害分布を比較すると、被害の大半は地盤分類の1 (図-5 に示した谷底および海岸低地)、5 (市街化した平地)、6 (傾斜した露頭) の地域に分布している。

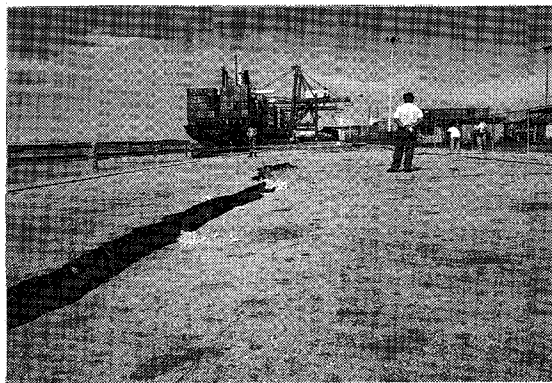
今回の地震では、F-5, 6号埠頭に大きな被害を受け、250 mにわたって岸壁が膨らみ出した。アスファルト舗装のエプロンに亀裂が走り、沈下や段差が生じた(写真-3)。亀裂は護岸と平行に4本出現し、裏込めの沈下は平均で約30 cmであった。このため荷役用大型クレーンの軌道中央部がひずみ走行不能の状態となり、強風時用のクレーン固定装置も使用不能となった。

地震後1週間は大型船の接岸ができなかったため、アメリカ本土からの食料は、台湾で小型船に積み替えて運んだ。ちなみにこの港は、1960年代に砂州を削って港を掘削し、掘削土砂は護岸の裏込めとして利用した。裏込めの表層土は20 cmごとに締固めを行ったが、水面下の土は水中投棄しただけとなっている。このため、今回の地震で液状化し、エプロンの後背ヤードには噴出した砂が溜っていた。

写真-3 アブラ商業港のエプロンに生じた段差

地震が発生した時期は台風の時期と重なっており、荷揚げクレーンの転倒の危険があったため、F-5, 6号埠頭の閉鎖を余儀なくされた。隣接するF-4埠頭の被害が軽微であったことから、そこへクレーンを移設し、応急的なクレーンの固定装置を10日間で設置し、港の機能の回復をはかった。今回の地震による被害の復旧には、約1千万ドルが必要と見積られている。

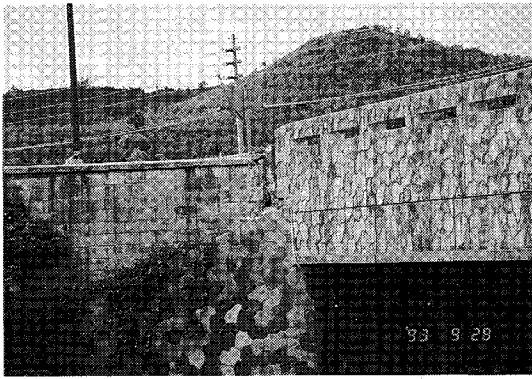
Pago川河口近くに架かるPago橋は、プレキャストRC桁を用いた1径間単純橋である。被害状況は、道路と橋の取り付け部において、橋台背面の裏込め地盤が約60 cm沈下して一時通行止めとなったほか、反対側の橋台背面の地盤は、川の方へ永久変位を生じていた。また、

写真-4 Pago 橋の桁-橋台接合部の被害

写真-4 に示すように、桁および橋台にひびわれ等の軽微な損傷が見られたが、構造的には問題が無いと思われる。さらに伸縮継手にも軽微な被害が見られた。

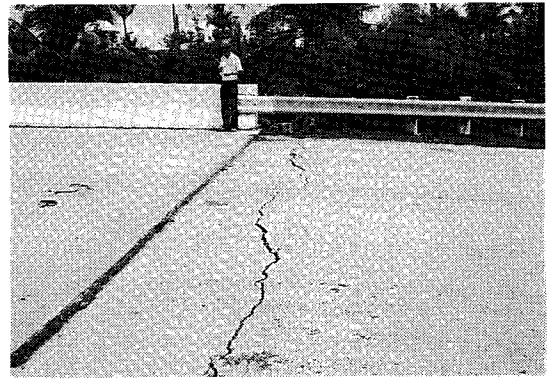
写真-6 Inarajan 橋の橋台背面の沈下と舗装の亀裂

Inarajan 橋は 3 径間で、側径間はプレキャスト I 型プレテンション PC 桁で、中央径間はポストテンション

PC 桁である。この橋にも、道路取り付け部の沈下と舗装の亀裂(写真-6)が見られ、桁と橋台におけるコンクリートのひび割れと剝離が生じた。

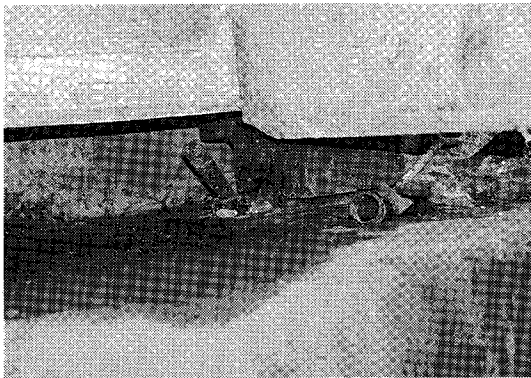
写真-5 Ylig 橋の鋼製支承の劣化と損傷

Ylig 橋は、3 径間の RC 連続ラーメン橋で、中間にある橋脚と桁は剛結されている。被害状況は、道路と橋の取付け部盛土が沈下したほか、桁、橋台、橋脚にコンクリートのひび割れや剝離等が生じた。コンクリートが剝離している箇所において、コンクリート内の鉄筋を見ても、すべての鉄筋に著しい錆が生じており、鉄筋の錆によりコンクリート自体もかなり劣化していたものと思われる。とくに鋼製支承は、錆によりかなり劣化してがたが生じ(写真-5)、車が通るたびに橋が数 cm 上下する状態であったが、そのまま使用していた。

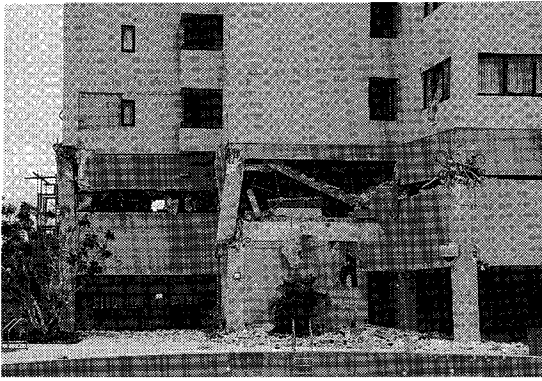
写真一七 2階の柱が圧壊し傾いたRホテル

Rホテルは、地震発生のおよそ2週間余り前の7月21日に開業したばかりの鉄筋コンクリート12階建てホテルで、120の客室と100室のコンドミニウムからなる。並んで立つ2棟のうち、海寄りのA棟の2階が片側のみ完全に潰れ(写真一七)大きく傾いた。ホテル内部も外観以上に損傷が激しく、柱が座屈し鉄筋が折れ曲がる(写真一八)などの被害が見られた。このためA棟はグアム政庁から取り壊し命令を受け、そのための準備をしている最中であった。数多くあるホテルのうち、なぜ最新のこのホテルがこのように大きな被害を受けたかは不明で、オーナー自身も、米国本土のコンサルタントに依

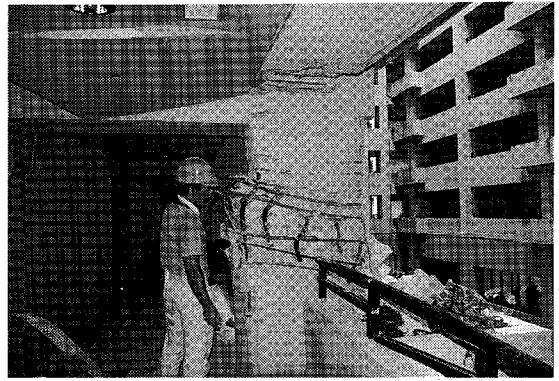
写真一八 Rホテルの鉄筋コンクリート柱の座屈

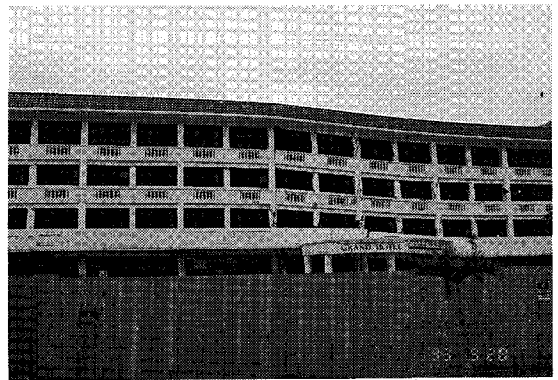
写真一九 大きな被害を受け取り壊されたGホテル

Gホテルは、1989年に開業した客室99室の鉄筋コンクリート4階建てのホテルである。一階にレストランや店が入り、2階以上が客室である。正面には壁の一切ないこのホテルは、大部分の柱がせん断破壊するなど崩壊一步手前の状態であった(写真一九)。当然修復は不可能で、9月下旬にはすでに解体工事が開始されていた。

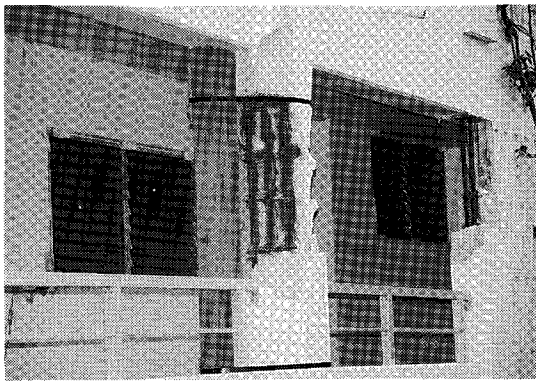
写真—10 柱が損傷したタムニンの8階建てマンション

ト3階建の税務局ビルは、損傷が大きく取り壊しになる。またタムニンにある鉄筋コンクリート8階建てのマンションでは、柱が損傷し鉄筋が露出するなどの被害があったが(写真—10)、修復工事中であった。島の南端イナラハン(Inarajan)では、古い鉄筋コンクリートの教会の屋根から十字架が落下するなどの被害があり(写真—11)、このほかの教会でも被害が報告されている。学校建築については、Ordet/Chalan Pago 小学校, Upi 小学校, Inarajan 高校などの校舎に大きな構造被害が生じ、多くの教室が使用不能の状態となった。またこのほかの10校でも被害が報告されている。

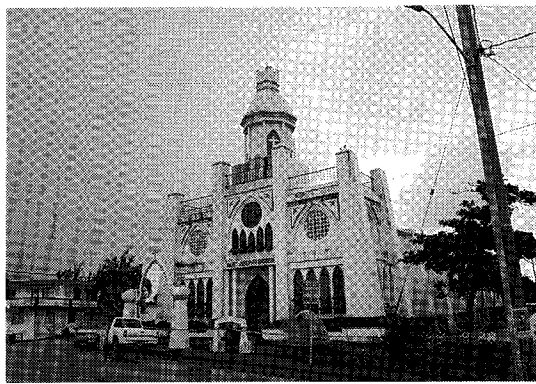
写真—11 十字架が落下したInarajanの教会

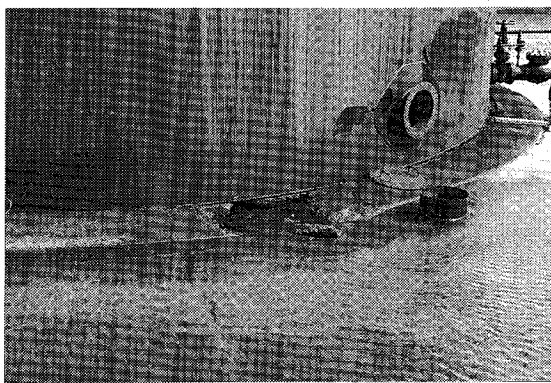
地震によってGPAの発電施設では、Cabras発電所の2基の1万ガロン燃料タンクのうち、1基のタンクの基礎部リング・コンクリートに亀裂が生じ、油漏洩が発生した(写真—12)。しかしコンクリート防液堤によって、外部への流出は避けることができた。Cabras発電所の発電機や変電機器などには被害は生じていない。発電所内では沈下などの地盤変状が見られ、直径42インチの冷却水取入れ管に亀裂が生じた。その他の発電所のディーゼル発電設備などにも多少の被害があった。GPAの発電関係の総被害額は約150万ドルで、その大部分はCabras発電所が占めている。GPAの変電・送電関係については、碍子の損傷などがあったが、被害は全体に軽微であった。

写真—12 油が漏洩した Cabras 発電所の燃料タンク

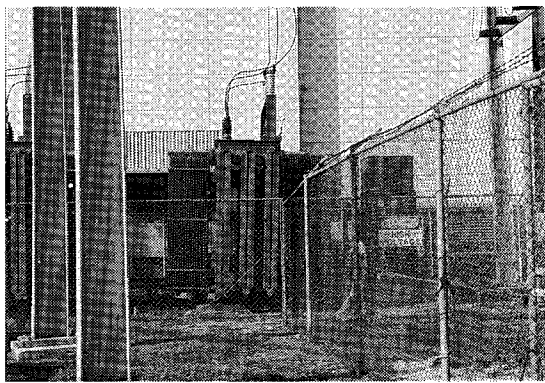
写真—14 基礎から傾いた Cabras 発電所の屋外変圧器

基礎から傾き(写真—14)、埋設管の破損や電柱の沈下(写真—15)などが生じた。この発電所の敷地は、1950年頃に海の埋め立てにより造られたもので、締め固めなどの対策はされていないと思われる。9月末時点で、4号機は稼働し5号機は修理中で、2、3号機は更新する予定である。

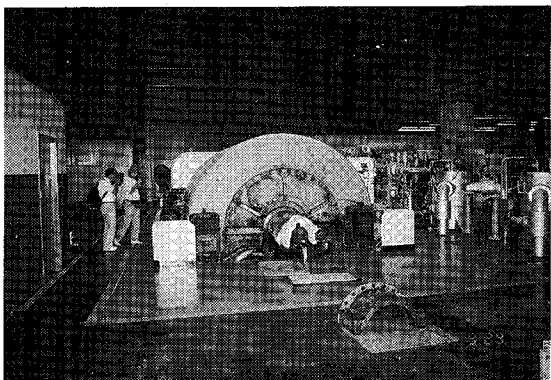
海軍のPiti発電所は、地震により大きな被害を受け、推定被害額は約2400万ドルであった。地震発生時には、2号機と5号機が稼働していたが、非常用蓄電池がすべて棚から落下・破損し、この結果直流電流が失われ、2, 5号機は発電機タービンの軸とローラー軸受けが損傷した(写真—13)。また停止中の3, 4号機にも被害があった。構内では液状化が大規模に発生し、屋外の変圧器が

写真—13 損傷した Piti 発電所の 5 号機タービン

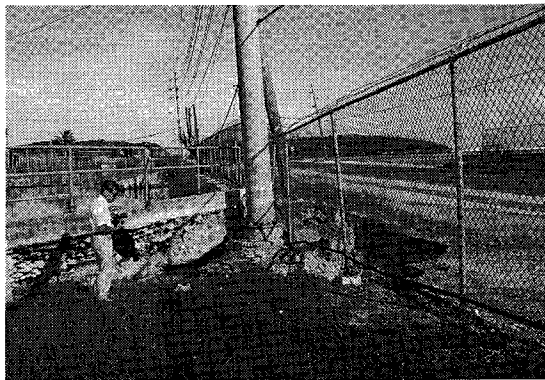
写真—15 液状化により沈下した Piti 発電所構内の電柱

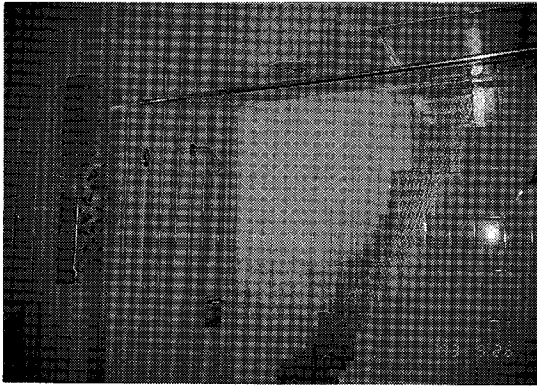
地震による観光産業への被害と影響は大きかった。タモン湾沿いの高層ホテル群に被害が集中し、使用できなくなった客室は、約半数の3000室に上った。しかし急ピッチで修復工事が進められ、地震1ヶ月後には4000室が、また2ヶ月後には5000室が使用可能な状態となった。しかし中には、応急修理を施し料金を割引く部屋もあった(写真-19)。10月1日には455室を有する大型ホテルが開業し、部屋数はほぼ地震前の状態に回復した。この間多くのホテルでは、予約客は受け入れたものの、レストランのメニューや営業時間などを限定するなど、営業規模を一時縮小した。

写真-19 Pホテルの客室内バスルームの応急修理

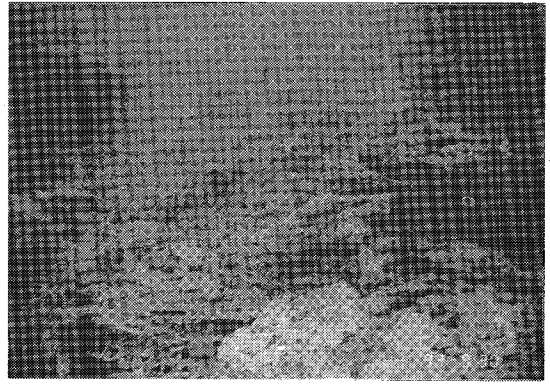
写真-20 アブラ湾内の珊瑚の地震被害

光資源で、毎年数多くのダイバーが、珊瑚礁のダイビングを目的にグアム島へやってくる。この珊瑚が、地震によってかなり手痛い被害を受けたとの話を聞き、観光用の潜水艦に乗船しその様子を調査した。写真-20は潜水艦の窓から撮影したアブラ湾内水深30mにおける被害を受けた珊瑚である。かなり多くの珊瑚に亀裂や剝離が生じ、斜面上で滑っているものもあった。ガイドの説明では、珊瑚がもとの状態に戻るには百年以上要することであった。
