# 兵庫県南部地震による表六甲河川の河川構造物被害に関するデータベース構築とその分析

神田 徹<sup>1</sup>・北野 陽一郎<sup>2</sup>

兵庫県南部地震による表六甲河川の河川構造物被害についてデータベースを構築し、それをもとに主に護岸被害の分析を行った。まず、表六甲河川の基本属性および河川構造物の被災箇所に関するデータベースを作成し、被災箇所の属性情報と位置情報、写真情報をリンクさせてその利便性を高めた。つぎに、護岸の被害に関して、護岸構造(石積、ブロック積、コンクリート)と被災延長・被災率・被災形態との関係や、被災形態と被災箇所数・被災延長との関係などを分析した。激しい被災形態である護岸崩壊は、震度7の地域に集中して発生していることが確認できた。被災地の復旧・復興が進むなかで、震災の経験を踏まえて、表六甲河川では都市域における河川の防災・環境面の役割を考慮した整備が行われている。

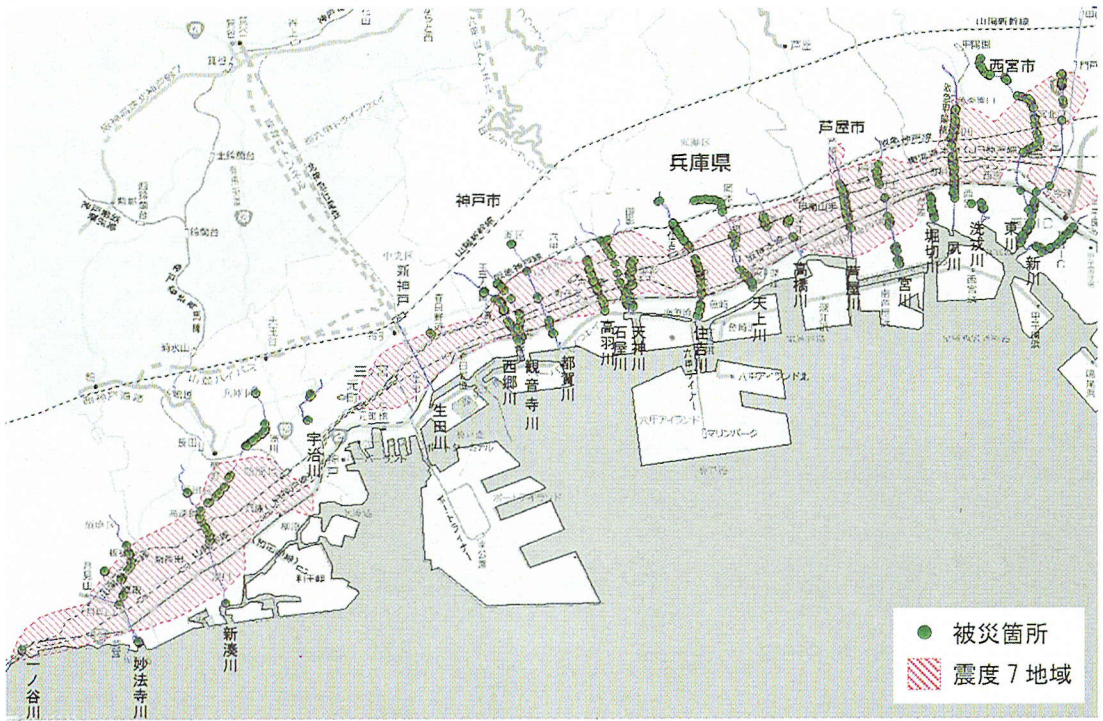
図-23 護岸の全被災箇所

護岸の全被災形態の被災箇所および崩壊の被災箇所の分布をそれぞれ、図-23、図-24に示す。図には震度7の地域（震災の帯）を併示しているが、被災箇所が中・東部の河川および震度7の地域に集中しているように見てとれる。そこで、これらの被害を震度7の地域に含まれる河川区間とそれ以外（震度6以下）の地域の河川区間に分けて調べた結果が表-8である。全被災形態については被災延長、被災率ともに震度6以下の地域の方がやや大きい値をとるが、これは東部河川の下流部が埋立地を流れており、地盤の液状化により長区間にわたる前傾・目地ズレ等の被害があったため、その被災延長がこのデータに含まれていることを考慮する必要がある。これに対して、図-24に見るように崩壊は下流部での発生は少ないので、埋立地の液状化による被害はあまり含まれていないと考えられる。この崩壊の被災延長、崩壊率は、表-8のように震度7地域の値がそれ以外

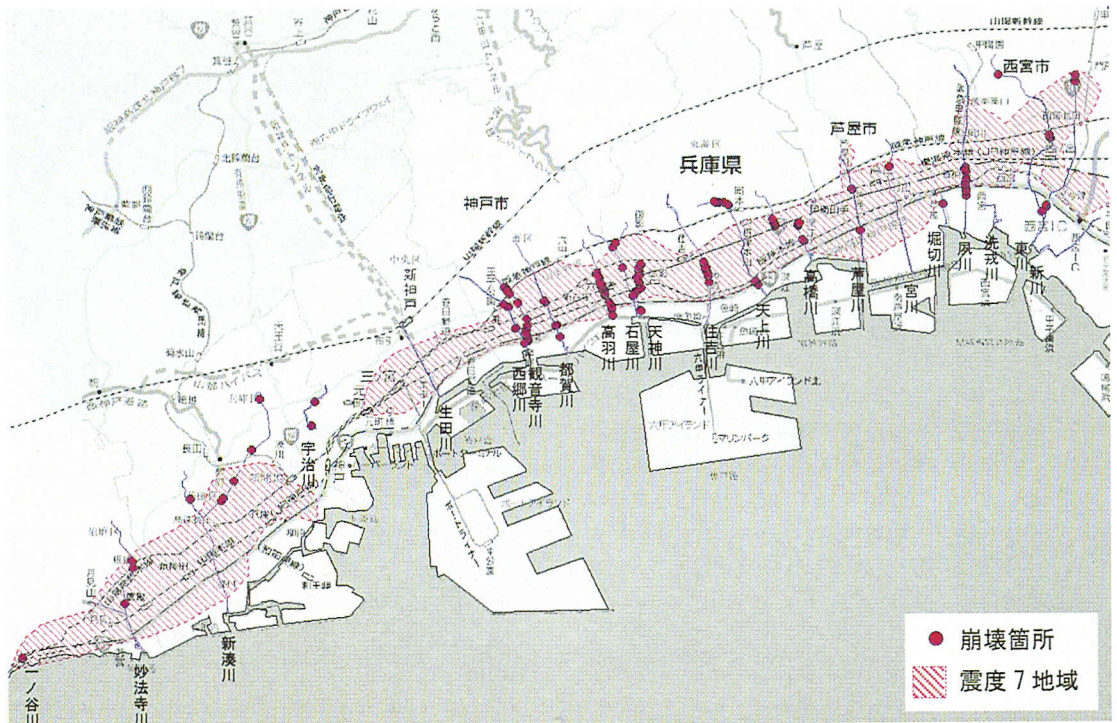
図-24 護岸の崩壊箇所

の地域の値の2倍程度となっている。つまり、崩壊で代表されると考えられる護岸の激しい被害は、震度7の地域に集中して発生したといえよう。
