阪神・淡路大震災における鋼構造物の震災の実態と分析

INVESTIGATION OF CAUSES OF DAMAGE TO STEEL STRUCTURE ON HANSHIN-AWAJI EARTHQUAKE DISASTER

鋼構造委員会鋼構造震災調査特別小委員会

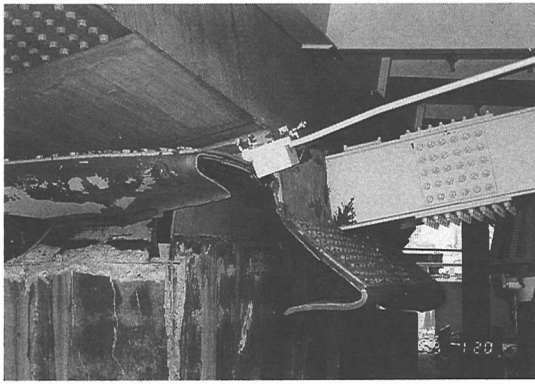
ここで、①の破壊モードは、鋼製橋脚にとって最も重大と考えられる損傷である。強烈的な橋軸直角方向の水平動によって、橋脚の板パネルの座屈および角溶接部の損傷が生じた状態で鉛直動が加わって橋脚が圧壊したように考えられる。被災した橋脚に共通した特徴として次の点が挙げられる。

- ・ 幅厚比が比較的大きい (幅厚比パラメータ $R=0.6$ 程度)
- ・ 細長比が比較的小さい (細長比パラメータ $\lambda=0.2$ 前後)
- ・ 縦方向補剛材の剛比は γ^* の $1.3\sim 2.0$ 程度で比較的大きい
- ・ 張り出し部が非常に長い
- ・ 橋脚が支える左右の桁のスパン長が、アンバランスである。

これらの橋脚は、比較的背が低くかつ上部工重量が大きいため固有周期が短い ($0.5\sim 0.7$ 秒程度の) 橋脚であるが、今回の地震はこのような橋脚にとっては非常に厳しい地震であった。しかも、幅厚比が比較的大きいため、変形能は大きくなく、局部座屈変形が進

写真-1 T形橋脚の柱の圧壊

展していった時点で角溶接部の割れが生じて崩壊に至ったものと思われる。

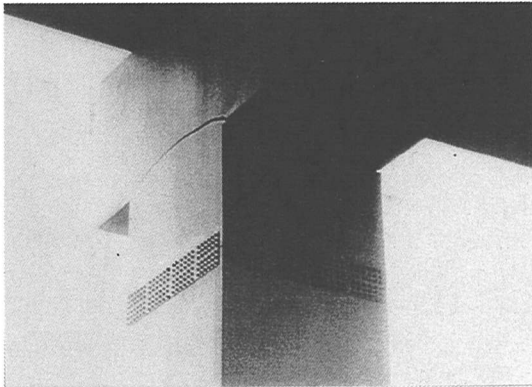
写真-2 ラーメン橋脚頭部の脆性破壊

②は、水平動によって生じた柱頭部、隅角部下の内側フランジの溶接線(柱とはりのフランジの接合部)のき裂が進展して生じた破壊モードと考えられる。破壊は箱断面隅角部の角を起点として発生しており、破断面の形態から脆性破壊によるき裂と判断できる。地震によって隅角部に大きな塑性ひずみが繰返し生じたこと、その塑性ひずみ履歴により鋼材の破壊靱性値が劣化したこと、ひずみ速度が速かったことがさらに破壊靱性値を引き下げたことなどが脆性破壊の発生原因として考えられる。

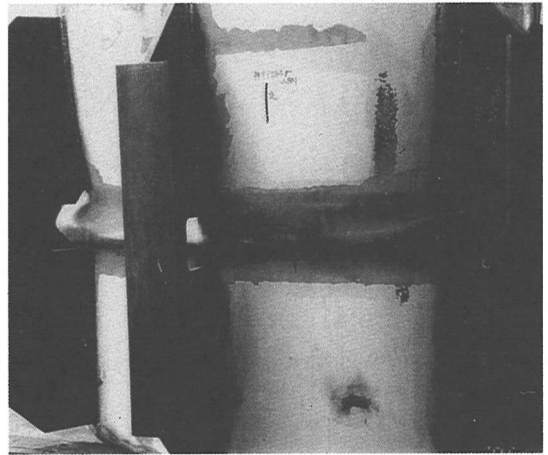
写真-3 パイプ断面柱の局部座屈および破断

③のパイプ断面橋脚の局部座屈(提灯座屈)および局部座屈を起こした部分の母材の破断は、柱中間部に生じたものが多かった。パイプの径厚比(半径/板厚)は、大きく局部座屈した断面では、限界径厚比(SS400で50, SM490材で40)前後のものが多く、高さ方向に2m程度の間隔で断面変化させていたようである。柱中間部の局部座屈は、コンクリート充填部の上または断面変化のような局部座屈強度が急変する部分の座

屈であり、繰返し水平動によって生じたシェルとしての座屈(提灯座屈)が鉛直動によって押しつぶされ、ある場合にはその部分が再度引張を受けた時に破断した破壊モードのように思われる。

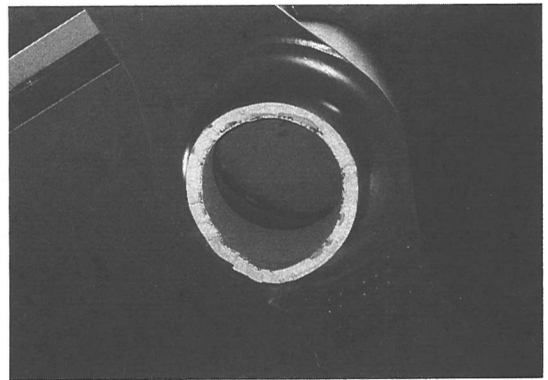
写真-4 逆心鑄鋼管ラーメン頭部の脆性破壊

⑧の破壊については、今まで土木構造物において経験したことのない現象である。鑄鋼管内面側の最終凝固層が起点となり脆性破壊が生じており、管外側に短時間の内にき裂が伝播している。使用材料の面では当時の設計仕様を満足したものであったことが確認されている。また、鋼管柱の塑性化に関する検討結果から、破壊は降伏応力レベルで生じたことが推定され

ており、ラーメン橋脚に耐力を大幅に上回るせん断力が衝撃的に作用したことが破壊発生の原因として想定されている。

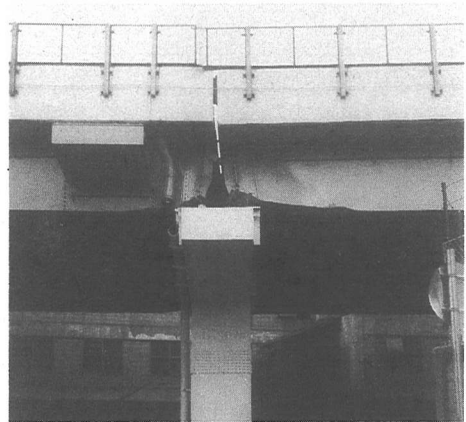
数少ない橋梁上部構造の1次損傷の一つに鋼並列I桁橋の桁端部の橋軸直角方向への屈服現象がある。被災した桁端部の典型的な構造詳細は主桁の支点上垂直補剛材と端横桁との間にニーブレイスを設け、上部構造に作用する水平横荷重による横方向せん断力を支点に円滑に伝達する構造となっている。

しかし、設計地震力を遥かに上回る地震力の作用により、写真-5に示すようにニーブレイス下端近傍において、ニーブレイスと支点上補剛材で構成する断面が全塑性状態となり、横方向に屈服したものと考えられる。

写真-5 桁端橋部の橋軸直角方向への屈服

このような桁端部損傷の補修としては、端横桁をほぼ主桁高さに等しい桁高の充腹断面とし、支点上の下フランジと端横桁の間のギャップをなくして、横荷重に対する弱点を解消する構造法が採用された。

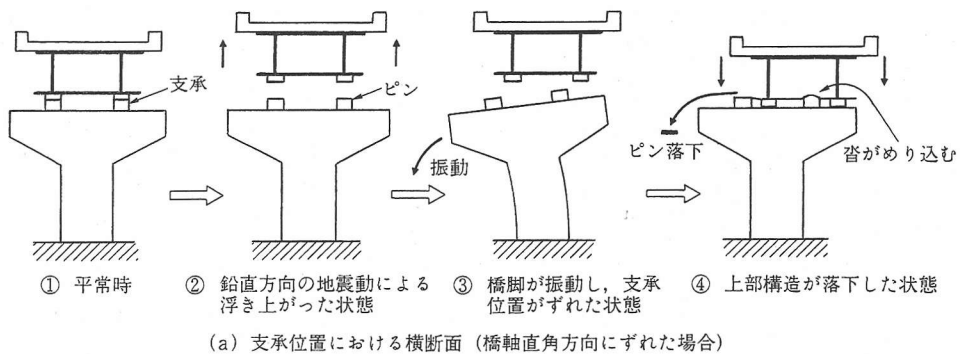
図-1 支承の破壊による上部構造の損傷発生メカニズム

支承の破損により、図-1⁹⁾に示すように桁が上方や横方向に移動し、支承から逸脱・脱落した。脱落に際して、支承部品が、桁に損傷を与えた。また、支承の損傷が桁端部同士の衝突を引き起こして、桁に損傷を与えた。

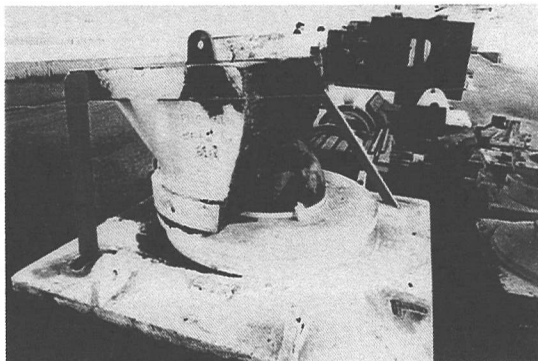
写真-6 ピボット支承の脆性破壊⁸⁾

ストッパー部やせん断キーの付け根部付近の応力集中現象と、部材間に隙間が存在することによる衝撃的な力の発生とによって、写真-6 に示すように支承部材に脆性的な割れが発生した⁸⁾。

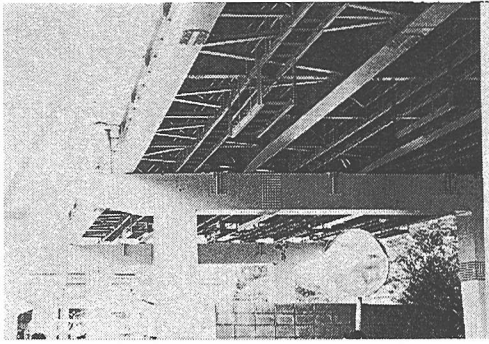
一方、従来それほど問題視されなかった損傷の事例が発生した。それは、損傷を受けた支承が、桁に損傷を与えたり、支承の損傷から派生して、桁同士の衝突が起こり、桁に損傷が発生した。また、材料の脆性的な破壊によって、大型支承の部品が被害を受けた。さらに、地震の初期に支承がヒューズ・メンバー的に抜け落ちて、橋桁は大きな損傷を免れたと思われる事例がある一方で、損傷した支承が、桁に突き刺さり、ヒューズ・メンバー的な現象が発生せずに、地震力の低

写真-7 支承と上部構造との被害（支承の損傷）

下が起きなかったため、橋脚に悪影響を与えたと思われる事例もあった。それぞれの事例を写真-7, 8に示す。

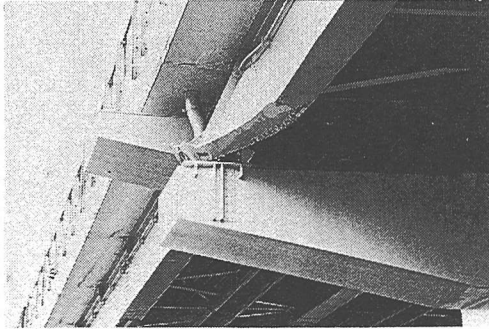
写真-8 支承と上部構造との被害（桁端部の損傷）

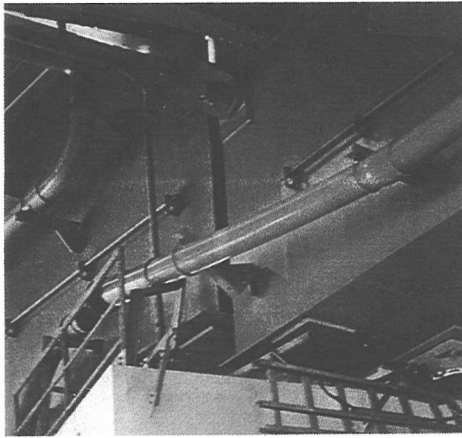
一方で、写真-9に示すように、耐震連結装置が破壊を免れたために、落橋に至らなかったと思われる事例もあり、連結装置が健全でありさえすれば、落橋防止をする上でかなりの効果が期待できたとされる。

写真-9 桁間連結装置が落橋を防止した例

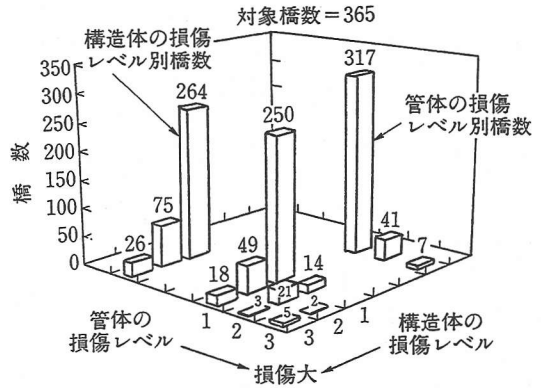
図-2 独立水管橋の損傷状況

図-2は、損傷マトリックスによる損傷状況を示したものである。管体および構造体(下部工など)の両方に地震力の影響のない水管橋は250橋で、全体の約2/3にあたる。一方、地震の影響があった水管橋に着目すると、全体として管体より構造体に地震の影響が見られた。構造体に地震の影響のあった約100橋の水管橋の内、約2/3の水管橋は、構造体には地震の影響は見られるが、管体にはその影響が見られなかった。具体的な損傷内容としては、橋台巻立て部コンクリートのひび割れ現象や、周辺護岸の崩壊等が報告されている。激震地域にも拘わらず管体に影響が認められなかった要因としては、河川幅が狭く、水管橋の上部構造の形式が、両端固定パイプビーム形式であり、伸縮管・支承等が設置されておらず、このため下部工損傷の影響を受けにくかったと考えられる。

とから、水管橋の橋台・橋脚は地盤変位の影響を受けにくい基礎構造とするとともに、伸縮管は、管軸方向の伸縮機能に加え、角変位等の吸収機能の高いタイプを使用する必要がある。

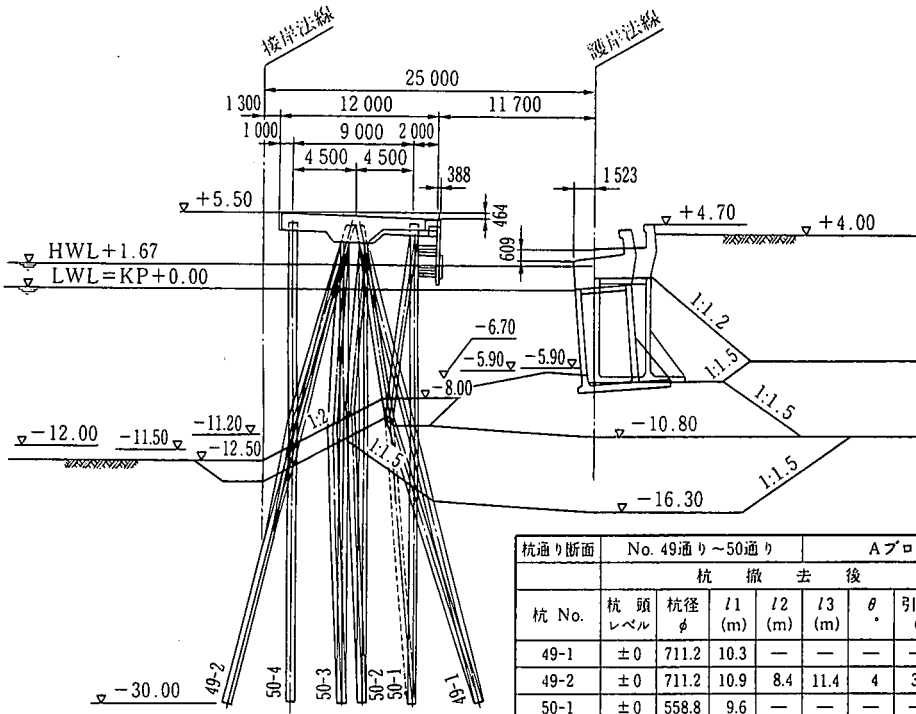
図-6 護岸-棧橋-地盤の推定変位図

なって崩壊したと考えられる被害があった。代表的な事例としては、フェリー埠頭の渡り棧橋の鋼管杭基礎が、前面ケーソン護岸の移動および傾斜により崩壊した例である。鋼管杭の杭頭設計が現行設計法に拠っておらず、杭頭補強鉄筋がないために、フーチングが鋼管杭から脱落した。また、コンクリートフーチングの杭頭埋込み部のせん断破壊も見られる。なお、ケーソン護岸前面に配置された棧橋の鋼管杭を引き抜き調査した結果、地中部で鋼管杭が大きく変形しており、地盤の側方移動により起こったものと考えられる。

図-6は護岸-棧橋-地盤の推定変位図を示したものである。棧橋崩壊のメカニズムとしては以下のように推定される²¹⁾。

- ①地震動により置換砂の過剰間隙水圧が上昇し、それに伴いせん断抵抗力が低下した。
- ②地震時慣性力と土圧によりケーソンが前面に移動し、同時に置換砂へのめり込みが発生した。
- ③捨石マウンドを含む置換砂などの地盤が前面へ移動した。
- ④護岸側鋼管杭の海底地盤付近に、地盤の移動に伴い水平力が作用した。
- ⑤護岸側への上部工の地震時慣性力の作用により、杭頭部-海底地盤付近-地中部(地層の変化点付近)の

3個所で鋼管杭が降伏した。

- ⑥護岸側鋼管杭への圧縮力の作用により鋼管杭が座屈し、それと同時に水平変位も進行し、棧橋天端も護岸側へ降伏した。
- ⑦護岸側鋼管杭の抵抗力低下により、地盤変形荷重が海側鋼管杭に伝達した。
- ⑧海側鋼管杭の降伏範囲が拡大し、棧橋の崩壊が進行した。

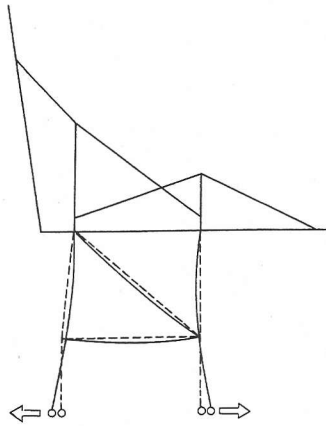
コンテナクレーンの被害は、脱線、走行装置の破損および脚の座屈は変形など脚部に集中した。これらの被災原因として、岸壁の水平変位により図-7、8に示すような脚の強制変位(股開き)や強震動によるクレーンのロッキング振動が想定されたが、クレーンの静的弾塑性解析や地震応答解析により、これらの想定原因が妥当であることを検証することができた。今後は、岸壁の変位や沈下、ならびにクレーンの動的特性を考慮した耐震設計法を確立しなければならない。

図-7 岸壁の変位によるクレーンの股裂き

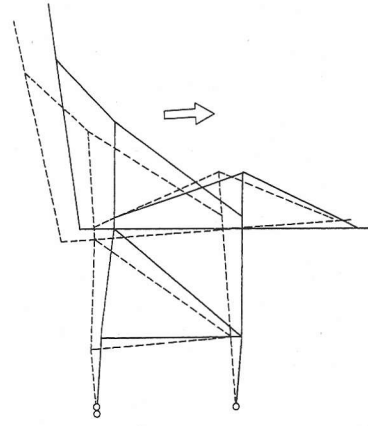
図-8 強震動によるクレーンのロッキング振動

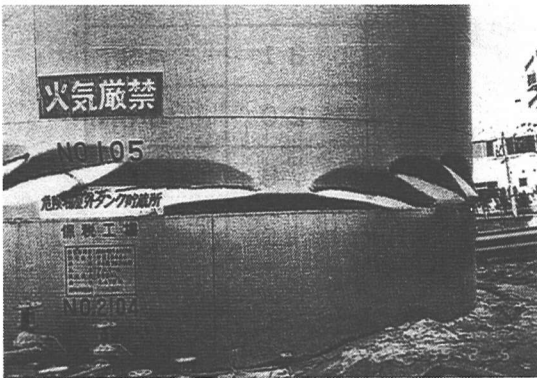
写真-10 危険物タンクの側板座屈²⁵⁾

高圧ガスタンク、球形ガスホルダーについては、配管系からLPガスが漏れた例があったが、タンク本体に被害は見られなかった。石油タンク類のうち、昭和52年政令改正後の基準に適合する特定屋外タンクについては、タンク本体に被害はなかったが、基準に適合しないものと容量1000kl未満の特定以外のものに写真-10に示すような被害が生じ、これら特定以外のタンクの方が被害の程度も発生率も大きい傾向にあった。写真に示した被害は、タンク径に比較して内溶液高さの高いタンクにおいて発生した側板の座屈変形である。側板2段目にダイヤモンド座屈が発生している²⁵⁾。

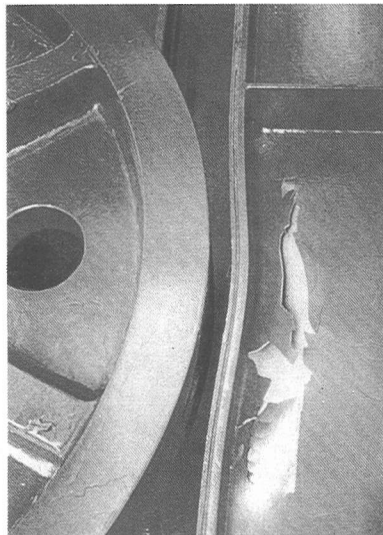
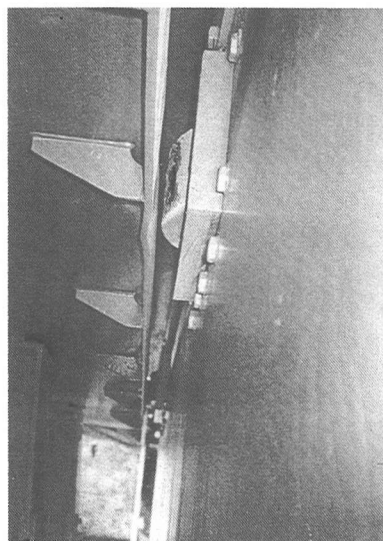
③中流域の堰については、塗装のため吊り上げられて休止状態にあったゲートの主ローラーレールおよびサイドローラーレールの一部に写真-11に示すような座屈損傷を生じたが、同地点で全閉使用状態にあったゲートには何ら被害がなかった。

(a) 主ローラーレールの局部座屈

(b) サイドローラーレールの局部座屈

写真-11 ゲータのローラーレールに生じた局部座屈
