# 液状化により被災した河川堤防の 地盤改良を併用した復旧

本稿では、近年発生した3例の震災で基礎地盤が液状化した堤防復旧において実施した調査方法、被災メカニズムの推定、再度災害防止のための基礎地盤改良工事の設計・施工について述べ、この理解を助けるために堤防築造と設計に関する歴史的経緯や技術基準類の改定経緯にも言及した。

## RESTORATION WORKS OF SEISMICALLY DAMAGED RIVER DIKES USING REMEDIAL TREATMENT OF LIQUEFIABLE LAYER

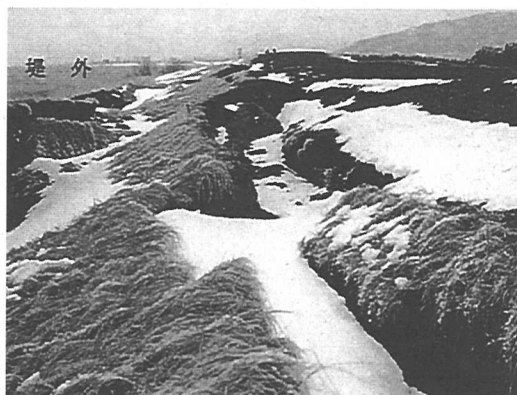
写真-2 釧路川堤防の被災(遊水地左岸 KP9.8km)

直轄河川では釧路川ならびに十勝川の河川施設に甚大な被害を生じ、沈下や亀裂の生じた堤防延長は全体で約34kmにのぼった。釧路川における被災は写真-2に示す釧路遊水地に築かれた堤防に集中していた。十勝川においては、写真-3に示す右岸統内地先における被害が激甚で、延長700mにわたって堤防に大きな開口亀裂が走り、天端が最大4m程度陥没した。いずれの河川においても泥炭地盤上に砂質の材料を用いて築堤した、比較的堤高の大きな堤防に被害が目立った。

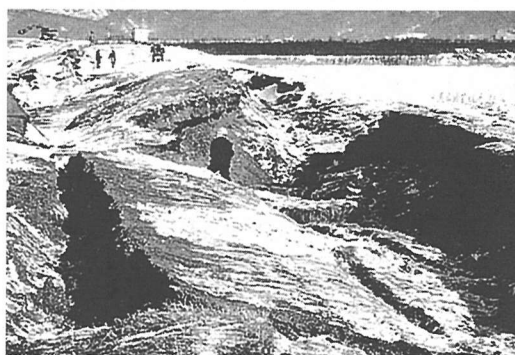
写真-3 十勝川堤防の被災(右岸 統内地先)

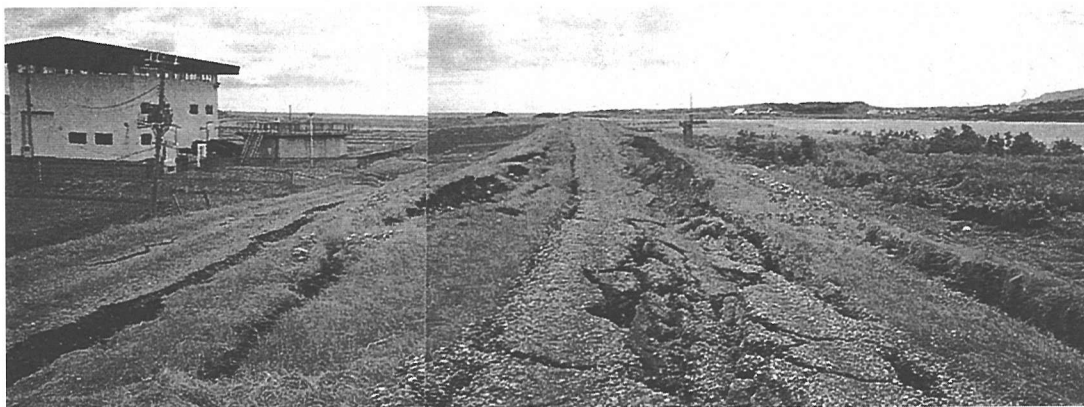
写真-4 後志利別川堤防の被災(左岸 兜野地先)

直轄河川では尻別川と後志利別川の2河川で約9kmの堤防が被害を受けた。両河川とも河川改修により締切った旧河道部での被害が目立ち、写真-4に示す後志利別川の左岸兜野地先では旧河道部に位置

する堤防に亀裂を伴う大きな陥没を生じた。被災箇所周辺の法尻部付近には噴砂の明瞭な痕跡が残されていた。

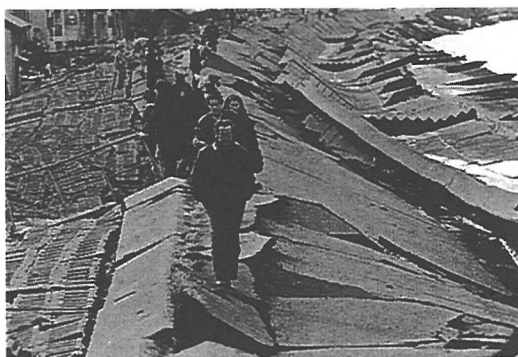
写真-5 淀川左岸堤防の被災(朝日新聞社提供)

この災害で最も大きな被害を受けたのは写真-5に示す淀川左岸の西島地先の堤防であった。堤防は延長2kmにわたって被災し、最大3.5mの沈下が生じた。この区間では、かろうじて満潮時に堤内地側への越水による浸水被害は免れた。

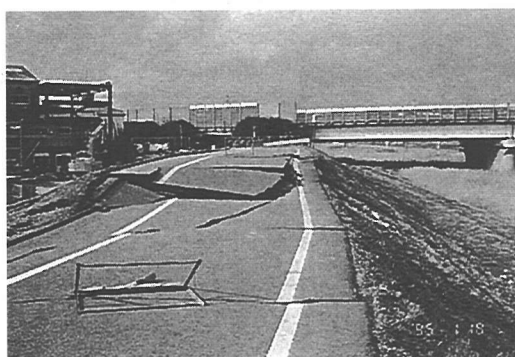
写真-6 猪名川堤防の被災(派川藻川右岸 0.4km)

猪名川においても写真-6に示す派川藻川の右岸額田地先においては堤防が噴砂を伴って最大1m程度の沈下を生じた。いずれの河川においても砂質地盤上の堤防が被災した。

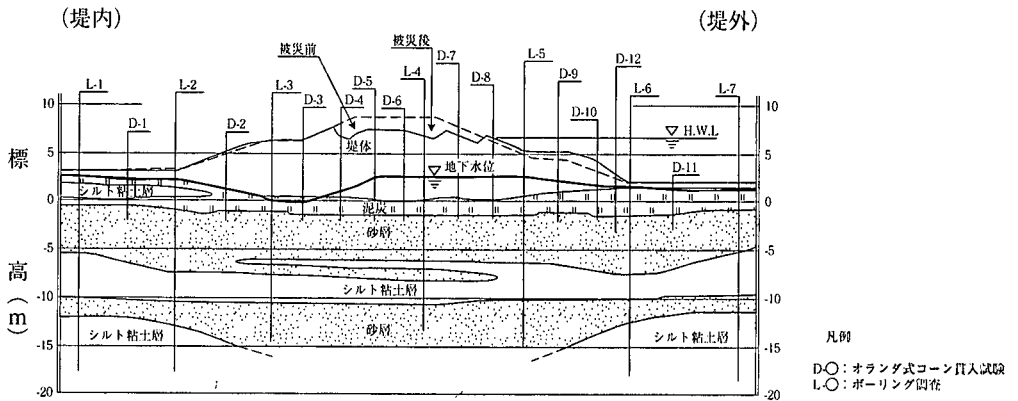
図-6 被災堤防の土質調査例  
(釧路川左岸 KP9.850地点)

そこで、泥炭地盤では砂質土のような液状化は起きないこと、この地方の泥炭は地下水位が高く極めて圧縮性が大きいこと、堤高の大きい区間では泥炭の圧縮量も大きくなること、堤体内には浸透した雨水が滞留し周辺地盤より高い地下水位を呈することがあることなどを勘案し、別報で一部報告したように<sup>15)</sup>後述するような被災メカニズムを想定して、基礎地盤のみならず堤体内の標準貫入試験と地下水位計測を含む土質調査を図-6に例示したように実施した。これらの調査結果と後述する被災堤防の開削を含む調査により、緩んだ堤体自体の底部が液状化した新しいタイプの被災メカニズムを確認した。

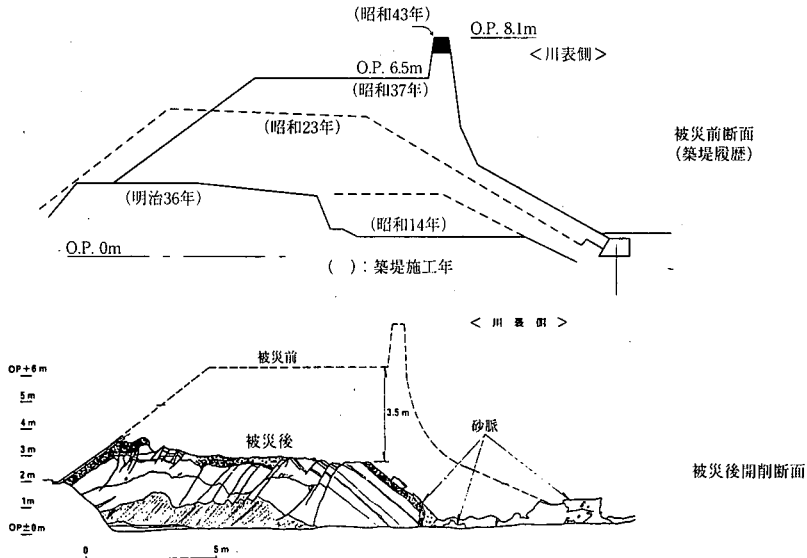
図-8 築堤履歴と被災堤防開削断面(淀川左岸 1.4km)

堤履歴と被災堤防開削状況を図-8に示す。西島地先では地下水位以下の部分についてはコーン貫入試験を併用してもとの堤体と地盤の境界を探ることも試みた。

開削調査の結果、釧路沖地震では堤防直下の泥炭層を通るすべり面は確認されないこと、北海道南西沖地震および兵庫県南部地震では、地盤液状化に伴い亀裂によっていくつかのブロックに分断され変形した堤体は、回転や変位をしているもののそれぞれのブロックは元の形状をほぼ保っておりその下位の液状化層の中に埋没していることなどが判明した。

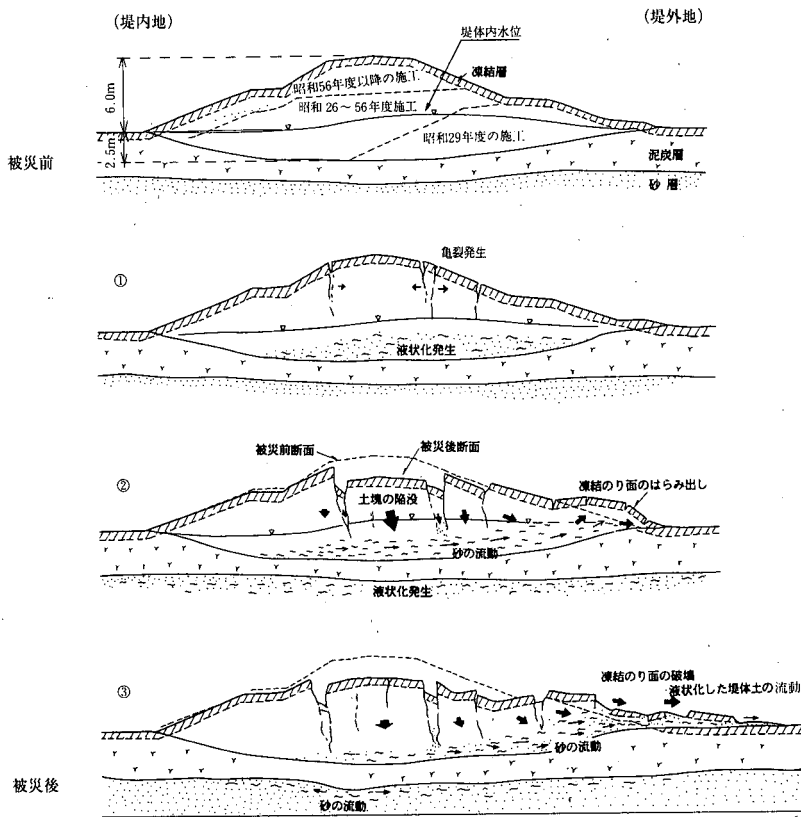
- ⑥ 地震動により堤体底部のレンズ状の部分が液状化する。
- ⑦ 液状化層上面の境界ではせん断応力が解放されるため、堤体内応力が再配分され堤体に亀裂が発生する一方、クサビ状に分断された堤体は沈下する。
- ⑧ 上載土塊の沈下と液状化層の側方流動により表法部分が前方に押し出される。
- ⑨ この時、厳冬期で堤体の表土は厚さ50~60cmが凍結(凍土)していたため、側方に流動する法尻と周辺地盤とが衝突したような変形状態となった。

図-9 被災メカニズムの推定  
(釧路川左岸 KP9.850)

堤体の大きな変形を引き起こした主要原因は、凹状に沈下した泥炭層に食い込んだ堤体自体の液状化であった。

釧路沖地震で被災した釧路川の釧路遊水地左岸 KP9.850付近を例にとり、上述の被災メカニズムを図-9に示す<sup>18)</sup>。

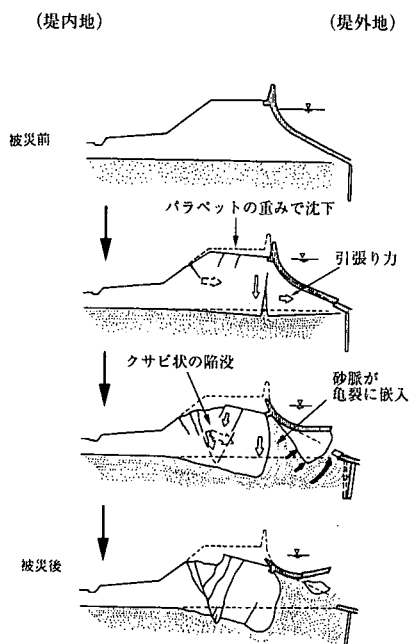
- ① 地震動によって堤防直下の緩い沖積砂層が液状化する。
- ② 地盤が液状化することにより堤防と液状化層境界付近の初期せん断応力が解放され、堤体内の応力再配分により亀裂が発生し、堤体分断が起こる。

図-10 被災メカニズムの推定(淀川左岸 1.0km)

- ③ 過剰間隙水圧により砂脈が亀裂に嵌入する。
- ④ 液状化した地盤は堤防の沈下に伴い側方に移動する。

これらの代表的事例として兵庫県南部地震で被災した淀川左岸西島地先において推定した被災メカニズムを図-10に示す。なお、西島地先の堤防は高水敷がなく堤防が水と直接接していたが、高水敷の有無などの境界条件がどの程度堤防の変形量に影響するかは今後の課題である。

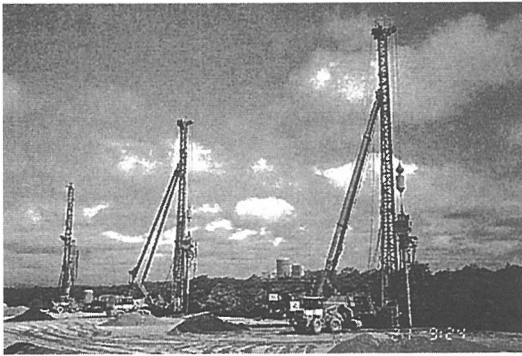
写真-7 釧路川における地盤改良施工状況  
(遊水地左岸 KP9.8km)

釧路川ではラムサール条約の登録湿地である釧路湿原の鶴の営巣などへの影響軽減のために写真-7に示す地盤改良機械は低騒音・低震動型のものを使用した。

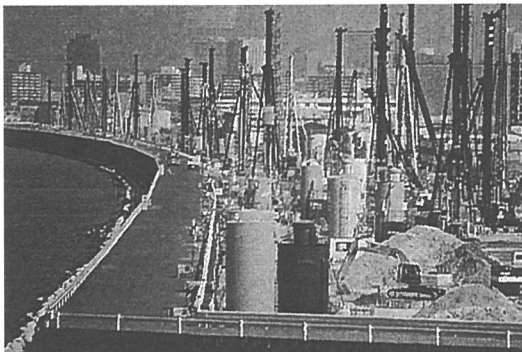
写真-8 淀川における地盤改良施工状況 (左岸西島地先)

淀川の西島地先では写真-8に示すように工事の最盛期には60台の地盤改良機械を投入したが、その大部分を周辺環境に配慮して低騒音・低震動型の機械とし、施工中においても近接する住宅地などへの影響を避けるため周辺地盤の変位を監視しつつ施工した。
