阪神大震災における被害・利用実態をふまえた 神社空間のあり方に関する考察

Research on Shrines' Damages and Roles as Refuges
Caused by *KOBE, OSAKA* Earthquake

近藤隆二郎*
Ryujiro KONDO

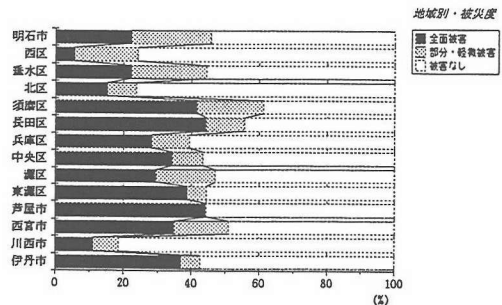
被災度を倒壊や崩壊等の「全面被害」、半壊や壁損傷等の「部分・軽微被害」、「被害なし」に分けると、長田区・灘区・東灘区・西宮市といった被災中心地域で被害が大きいことがわかる(図1)。被災周辺地域では、

図1 神社境内・地域別・被災度割合

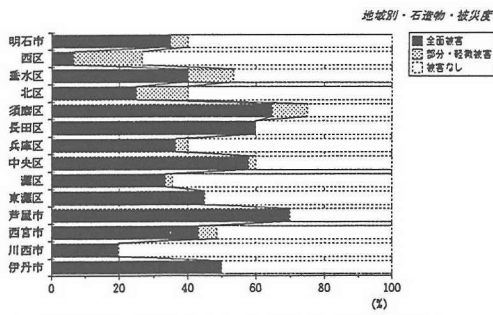
図2 神社境内（石造物）・地域別・被災度割合

被災度よりは比較的地域差が小さい(図2, 図3)。石造物は「揺れ」に対して弱いと言えよう。

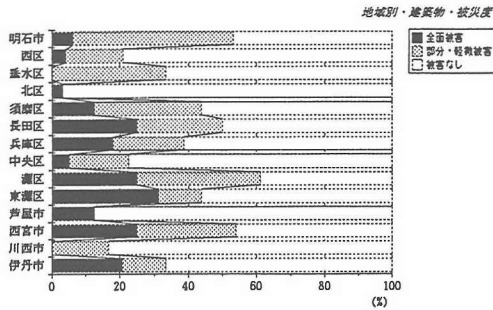
図3 神社境内（建築物）・地域別・被災度割合

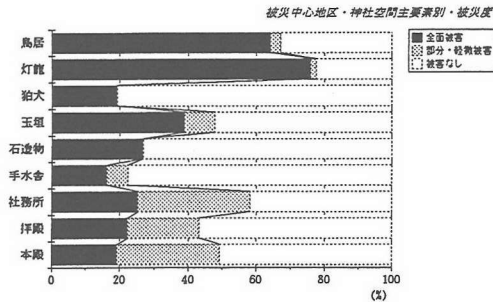
図4 被災中心地区・神社空間主要素別・被災度割合
(被災中心地区=長田区、兵庫区、中央区、灘区、東灘区、芦屋市、西宮市)

主要素別の被災度を被災中心地区と被災周辺地区とに分けた(図4, 図5)。鳥居と灯籠の被害が大きい。社務所や拝殿などの建築物では、半壊等の部分的被害も多くみられるのに対して、鳥居や灯籠、玉垣等の石造物ではほとんどが全面的被害である。被災周辺地区でも、石造物に被害が集中する同様の傾向がみられるが、部分・軽微被害もみられる。神社空間の被害は、鳥居や灯籠といった石造物と古い建築構造物が中心であり、神木や鎮守の森といった自然要素の被災は少ない。

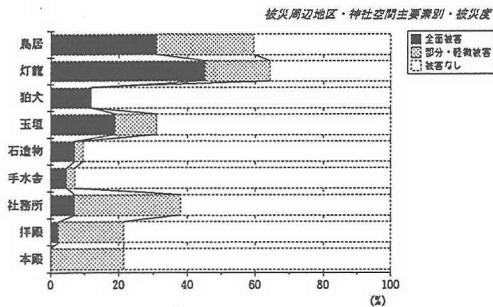
図5 被災周辺地区・神社空間主要素別・被災度割合
(被災周辺地区=明石市、西区、垂水区、北区、須磨区、川西市、伊丹市)

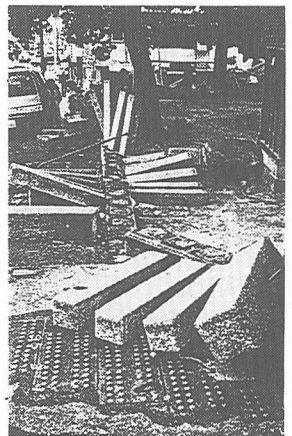
ほとんどの燈籠、狛犬といった石造物は倒壊している。玉垣は鉄筋があっても連鎖的に負荷を受けて倒れている(図6)。地震という揺れに対する脆弱性が指摘できる。とくに、小規模の神社では参道空間が倒壊した石造物で埋められてしまい、通行や参拝が不能となりかつ危険な空間となった。多くの石造の鳥居も中心部分が落下して危険であ

図6 灘区春日神社の玉垣 3/4
重い石造物は復旧の障害にもなった。

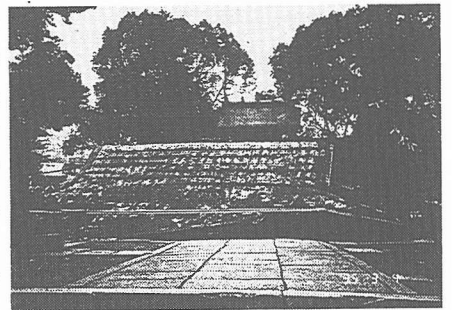
図7 東灘区網敷天満神社 3/4

手水舎などは屋根を細い柱で支える簡易構造であるために容易に倒壊した。本殿および拝殿も重い屋根を支えきれずにペシャンコになる被害が多く見られた(図7)。
