阪神・淡路大震災における道路の被災状況と発災直後の自動車流動特性 Road damage and characteristics of traffic flow in the Hanshin-Awaji earthquake disaster

By Hiroshi Tsukaguchi, Tetsuo TOTANI, and Kiyoe Nakatsuji

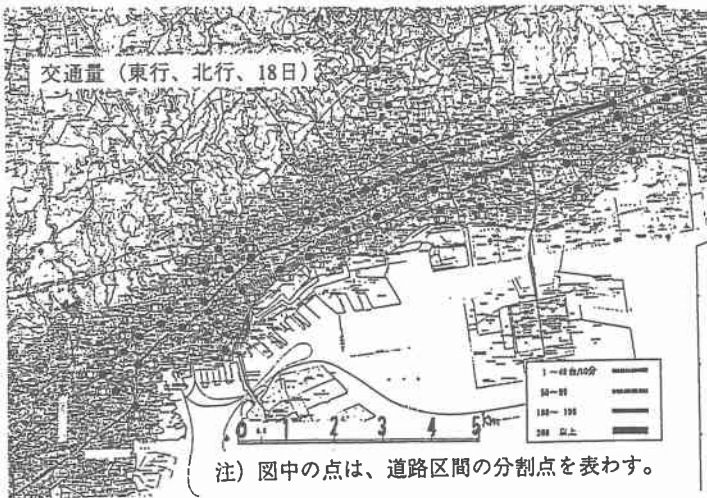
図一1 対象地区ならびに交通量推定事例

三ノ宮以東について、1月18日の状況を見ると、国道2号線の東行の交通密度は石屋川以東では200台/km・2車線以上であり、部分的には250台/km・2車線を超えていた。これは平均して1車線に8m間隔で走行車両が重なっていたことになる（1車線しか機能していない箇所があるから、実際には一層高密度である）。山手幹線は2号線に比べれば密度が低いものの、150～200台/km・2車線程度となってい

三ノ宮以西について、1月20日の状況を見ると、新神戸駅付近ならびに三ノ宮駅付近において非常に高密度な区間が存在する。ここでは南行が北行よりも多くなっており、新神戸トンネルよりの流入がかなりあったものと思われる。一方、これより西の範囲では不通箇所が多いため、比較的交通密度が低い。ま

区間別に空間平均速度を整理すると、高密度の区間においては時速1kmに満たない区間が多数存在し、jam状態であったことが確認できる。また、瞬間ではあるが比較的流動状況が高い区間においては、時速が20～30km程度であった。

1月18日に関しては、国道2号線における交通量は東行、西行ともに、10分間交通量にして数台であり、ほとんど交通の流れがなかったことがわかる。山手幹線では、西行は10分間に100台を超えている区間もあるが、東行は西行に比べて少ない。また、次章で対象とするJR六甲道駅を中心と

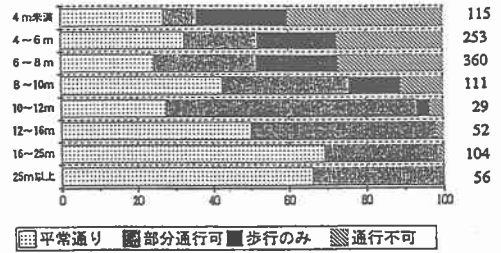
図一3 幅員別にみた道路被害状況

図一3は、道路の被災状況を図一2の全域にわたって道路幅員別に整理したものである。図一3から、8m、10m、および12mの幅員において、通行状況に変化していることがわかる。12m以上の道路においては、道路が部分的に被害を受けても、自動車の通行が不能になることはほとんどないようである。10m~12mの道路の場合は、自動車通行不可がやや存在する。幅員が10m未満となると、自動車通行不可が急増している。したがっ

て、幅員10mは自動車の通行が部分的ではあっても可能であるか否かに大きく影響する幅員であると考えられる。次に幅員が8m未満になると、自動車通行不可がさらに急増して約50%になるとともに、歩行もできない完全に閉塞された道路も増加し、30%弱となる。このため、8m未満の道路は、震災時の信頼性が大きく低下していたと言えよう。なお、4m~8mの道路には、通行状況に関する差異はほとんど見られないことがわかる。また、4m未満の道路はすべてを対象としたわけではないが、歩行者も通行できない閉塞道路が非常に多いことがわかる。

以上より、地区の骨格となる道路は12m以上の幅員を有することが望ましく、少なくとも10mは必要ではないかと思われる。また、8m未満の道路は、震災時に閉塞している可能性がかなり高い

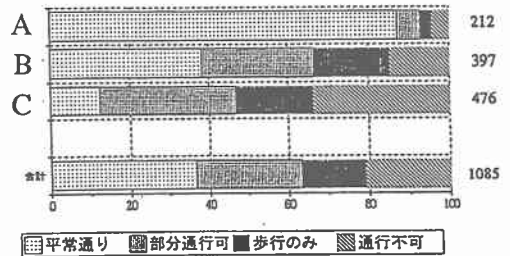
図一4 ブロック別にみた道路被害状況

なお、図一2に示す地域内においても、被害が大きい地区と比較的被害の小さい地区が存在する。つまり、対象地区を阪急以北のAブロック、阪急とJRに挟まれたBブロック、およびJR以南のCブロックに区分してみた。図一4から明らかのように、海岸に近いCブロックは山手のAブロックよりも被害が大きいたことがわかる。そこで、各ブロックごとに、道路幅員別の被害状況を集計し、図一5に示す。阪急以南のB、Cブロックでは、被害の程度が若干異なるため閉塞状況と道路幅員との関係に差が見られるが、先に述べた8、10、12mの幅員において通行状態が変化することに変わりはないようである。
