阪神大震災における街路機能障害に関する研究 ～航空写真による概況把握～

A Street Blockade by Debris of Hanshin Quake*

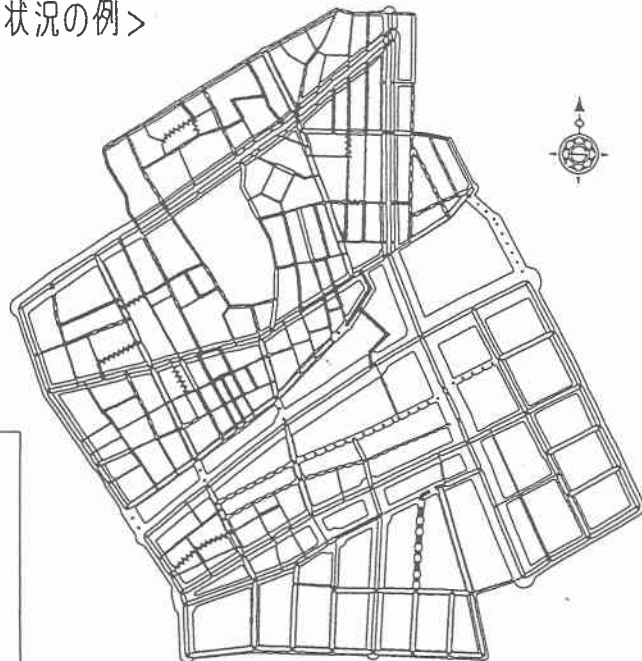
図1 - B地区(三宮)の閉塞状況例

幅員6m未満の街路の閉塞の状況について見ると、自動車通過不能となったリンクが40%であった。一方、街路構成上多くを占める幅員8m以上の街路について見ると、一部高層ビルの倒壊による閉塞がある

ものの、自動車が通過不能となったリンクは5%にとどまっていた。B地区内におけるコンクリート建築物の敷地面積は、木造建築物の約4倍である。しかし、閉塞リンク数を比較すると木造建築物の倒壊によるものは、コンクリート建築物の1.5倍であった。これは、被害を受けたコンクリート構造物のうち、街路に対して倒れ込むといった全面的な破壊に至った物は少数であったことに起因していると考えられる。

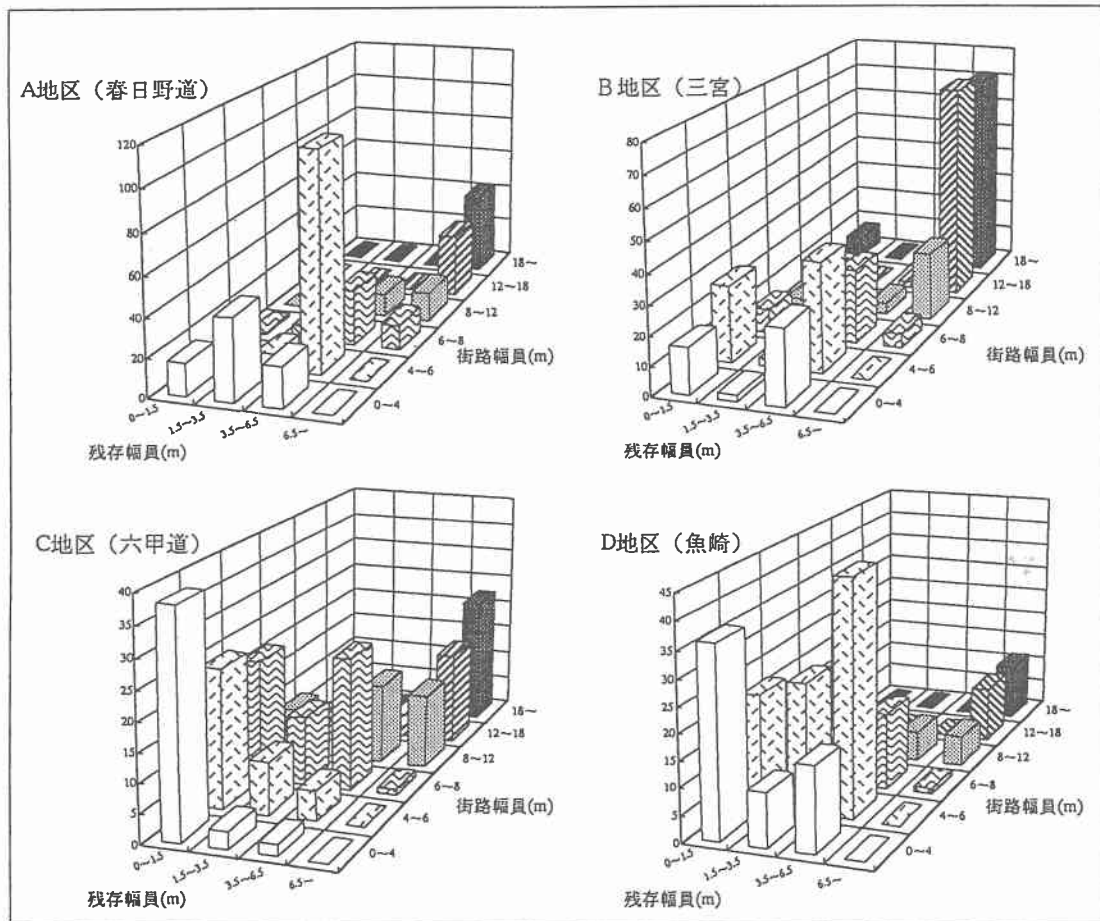
図2 - 幅員別街路閉塞状況

幅員6m未満の街路で自動車通過不能になったリンクは約10%と低割合であり、幅員8m以上の街路はほぼ無傷であった。閉塞要因はほぼ木造建築物の倒壊によるもので、建築物の倒壊状況としては南北方向のものが多く、街路に沿って連続的に倒壊しているところはあまり見られなかった。

この地区の区画整理実施区域は約50%であるが、整理区域と未整理区域との間の街路事情にほとんど差はない。また、地区全体にわたって高い閉塞率を示し、幅員6m未満の街路の80%近くが自動車通過不能となっていた。倒壊状況としては木造建築物が街路に沿って連続して横倒しになっているケースが多く、

C地区同様、区画整理実施区域と実施していない区域の街路事情にはほとんど差がない。また、幅員6m未満の街路の割合が非常に高く、これらのうち約40%が自動車通過不能となっていた。倒壊状況としては、木造建築物が数多く広範囲にわたって圧壊しているのが特徴である。圧壊した家屋は、横倒しになった家屋と比較すると街路閉塞に及ぼす影響はさほど大きくない。しかし、本地区では狭幅員の街路の割合が高いため、街路閉塞の被害が大きくなったと考えられる。

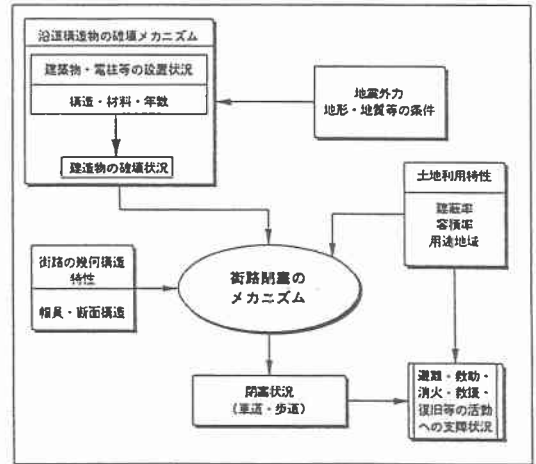
図3 - 「街路閉塞」の全体メカニズム

今回の震災において、舗装等、街路構造物自体の被害はほとんど見受けられなかった。従って、街路閉塞率は沿道建築物の倒壊状況と街路幅員によって影響を受ける。図3は街路閉塞に至るまでの諸要因を整理したものである。

今後の分析によって、これらの諸要因のもたらした影響を明らかにしていきたい。また、現地調査によって、これらの閉塞が避難・救助・消火等の活動へ及ぼした影響を明らかにしていく予定である。従来「焼け止まり」という面から街路幅員を議論することは行われてきたが、今後閉塞による機能障害という面から街路防災設計を見直していくことが必要である。本研究はその一助となることを目指して分析を進めていくものである。
